Паспорт
доступности объекта
для лиц с ограничениями жизнедеятельности

муниципальное автономное учреждение дополнительного профессионального образования
«Новосибирский Институт Современного Образования» (МАУ ДПО «НИСО»)

630078, г. Новосибирск, ул. Ватутина, 17/1
2023 год

на предмет беспрепятственного доступа и использования инвалидами и другими маломобильными группами населения №2

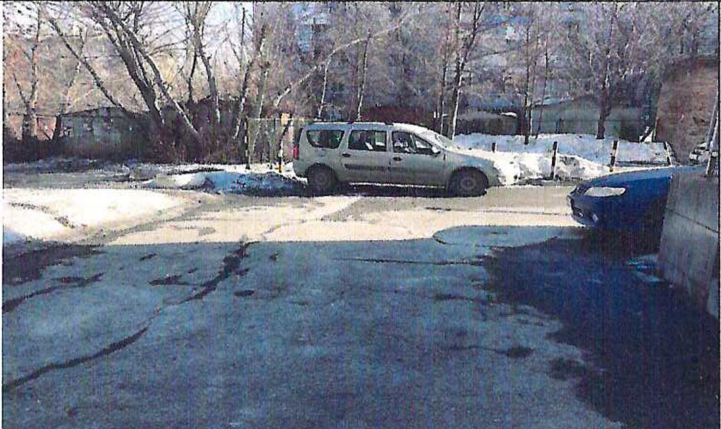
№ п/п	Элементы	Единицы измерения	Норматив	Фактическая величина	Для МГН*	ФОТО	Примечания
1	2	3	4	5	6	7	8
Парковка для посетителей							
	Расстояние до входа в здание	м	не более 50	отсутствует	К, О		П.5.2.2. СП 59.13330.2020
	Доля мест для автотранспорта инвалидов	%	10 (но не менее 1 места)	отсутствует	К, О		П.5.2.1. СП 59.13330.2020
	Разметка места для парковки автотранспорта инвалидов	м	6x3,6	отсутствует	К, О		П.5.2.4. СП 59.13330.2020
	Обозначение места для парковки знаком, принятым в международной практике		наличие	отсутствует	К, О		П.5.2.1. СП 59.13330.2020
Путь к главному (специализированному) входу в здание							
	- ширина полосы движения - при наличии площадок для разезда ИК (карманов)	м	2,0 Допустимо 1,2	соответствует	К

П.5.1.7. СП 59.13330.2020

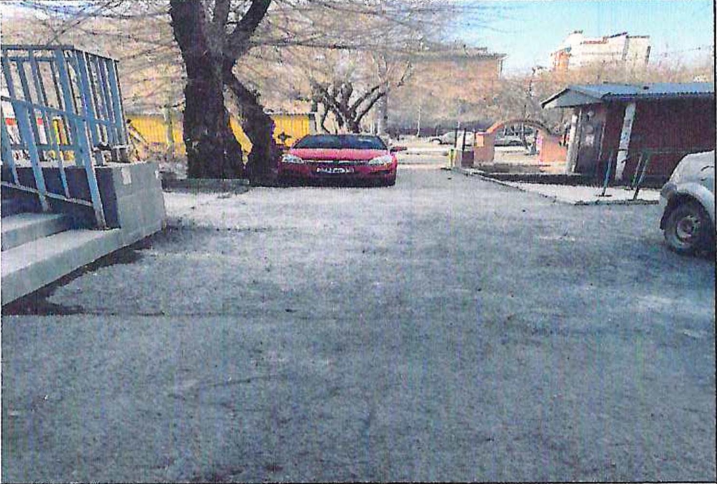
Рельефная (тактильная) полоса перед опасным участком (лестничным маршем, пешеходным переходом, поворотом, входом в здание): расстояние до объекта информации, опасного участка; ширина тактильной полосы	см	80-90 50-60	-	С	П.5.1.10. СП 59.13330.2020
	Съезды с тротуаров: уклон вблизи зданий и в затесненных местах		1:12 Допускается 1:10	-		П.5.1.8. СП 59.13330.2020

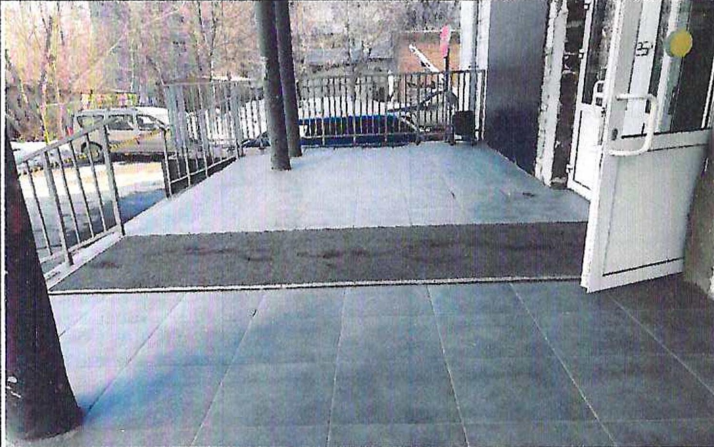
№ п/п	Наименование элементов объекта	Единицы измерения	Установленный норматив доступности	Фактическая величина	Доступность для категорий МГН	ФОТО	Ссылка на пункт нормативного документа
		3	4	5	6	7	8
	Вход						
	Входная площадка						
	Габариты площадки: ширина X глубина	см	Не менее 220x220	395x1000	К

П.6.1.4 СП 59.13330.2020
	Поручни (ограждение)		наличие	имеется	К, О, С		П.6.1.2 СП 59.13330.2020
	Нескользящее покрытие		наличие	имеется	Все категории		П. 6.1.4 СП 59.13330.2020
	Навес		наличие	имеется	Все категории

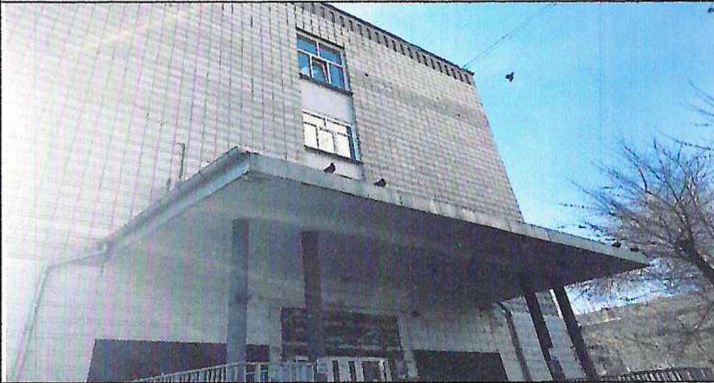
П. 6.1.4 СП 59.13330.2020
	Лестница к входной площадке

Ширина марша лестницы	см	Не менее 135	385	О,С

2.1	Лестницы/ступени (наружная)	есть			Соответствует по габаритам. Отсутствует тактильное предупреждающее покрытие в начале и конце лестничного марша, отсутствует контрастная маркировка краевых ступеней лестницы.	О, С	Установить тактильное предупреждающее покрытие в начале и конце лестничного марша, установить контрастную маркировку краевых ступеней лестницы. До проведения работы оказывать помощь со стороны персонала.	Текущий ремонт, организационные мероприятия

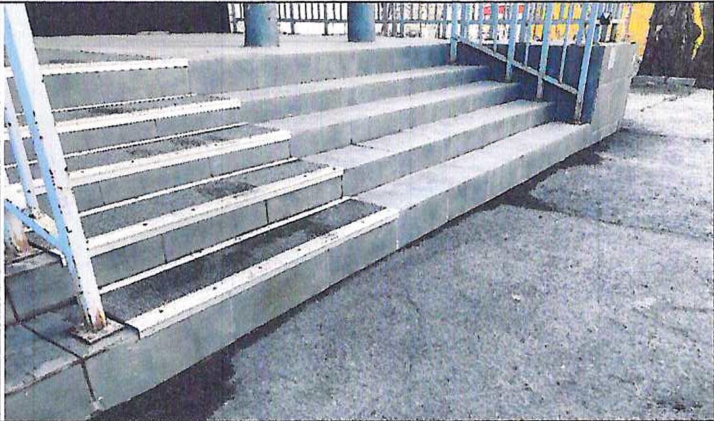
П.5.1.12. СП 59.13330.2020
Высота ступени	см	от 12 до 15	15-25	О,С		П. 5.1.12 СП 59.13330.2020
Ширина проступи	см	от 35 до 40	30	О,С		П. 5.1.12 СП 59.13330.2020
Нескользкое покрытие		наличие	имеется	О, С, Г		П. 5.1.12 СП 59.13330.2020
Рельефная (тактильная) полоса перед лестничным маршем (на расстоянии)	см	за 80-90 до лестниц	отсутствует	С		П. 5.1.12 СП 59.13330.2020
Ширина рельефной тактильной полосы	см	30-50	-	С		П. 5.1.12 СП 59.13330.2020
Контрастная окраска первой и последней ступеней		наличие	отсутствует	С		П. 5.1.12 СП 59.13330.2020
Единообразные геометрия и размеры ширины проступи, высоты подъема		наличие	отсутствует	О,С		П. 5.1.12 СП 59.13330.2020
Поручни с двух сторон		наличие	имеется	О, С

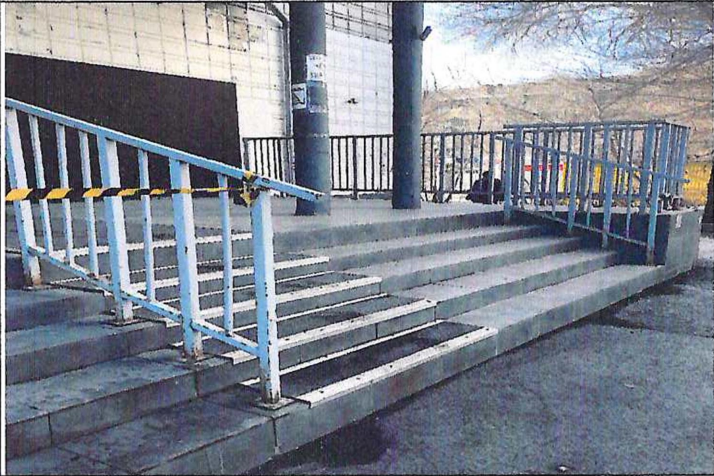
П. 6.1.2 СП 59.13330.2020
- высота поручней	см	Допустимо 85-92	116	О, С		П. 6.1.2 СП

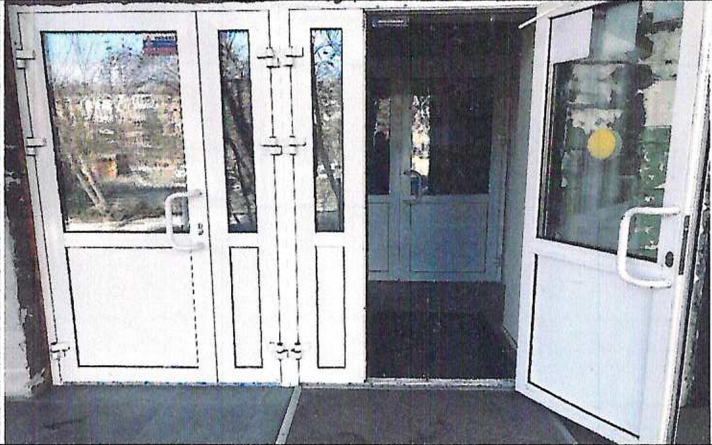
- ширина дверного проема в свету	см	не менее 90	105	К

П.6.1.5. СП 59.13330.2020
- высота порога	см	не более 1,4	-	К,О,С		П.6.1.5. СП 59.13330.2020
Яркая контрастная маркировка на прозрачных полотнах дверей (в виде круга, прямоугольника и др.)		наличие	имеется	С		П.6.1.6. СП 59.13330.2020
Размер маркировки	см	Не менее 10 x 20	наличие	С		П.6.1.6. СП 59.13330.2020
Расположение маркировки на полотне двери	см	Первый уровень 90-100 Второй уровень – 130-140	наличие	С		П.6.1.6. СП 59.13330.2020
Двери 2: распашные (Р), автоматические раздвижные (А)			распашные			
- ширина дверного проема в свету	см	не менее 90	125	К

2.4	Двери (входные)	есть			Соответствует ширина дверного проема входа.	К, О, С	Установить яркую контрастную маркировку на прозрачных полотнах дверей (в виде круга, квадрата). При необходимости оказывать помощь со стороны персонала учреждения.	Текущий ремонт. Организационные мероприятия

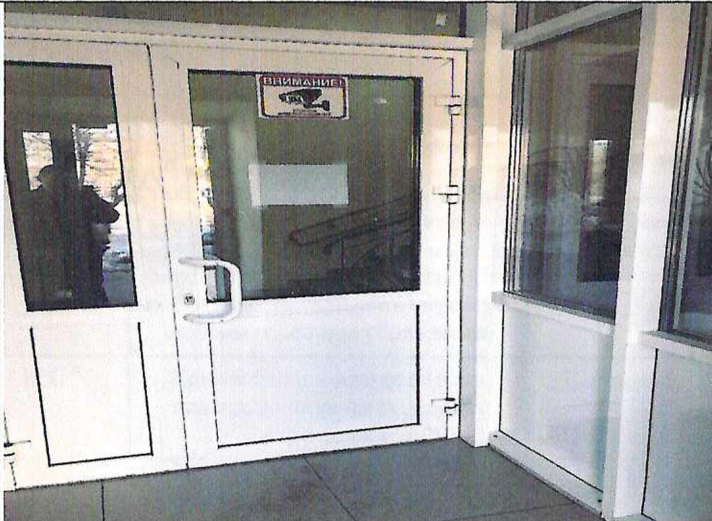
- высота порога	см	не более 1,4	-	К,О,С		П.6.1.5. СП 59.13330.2020
Яркая контрастная маркировка на прозрачных полотнах дверей (в виде круга, квадрата)		наличие	отсутствует	С		П.6.1.6. СП 59.13330.2020
Размер маркировки	см	Не менее 10 x 20	отсутствует	С		П. 6.1.6. СП 59.13330.2020
Расположение маркировки на полотне двери	см	Первый уровень 90-100 Второй уровень – 130-140	отсутствует	С		П. 6.1.6. СП 59.13330.2020

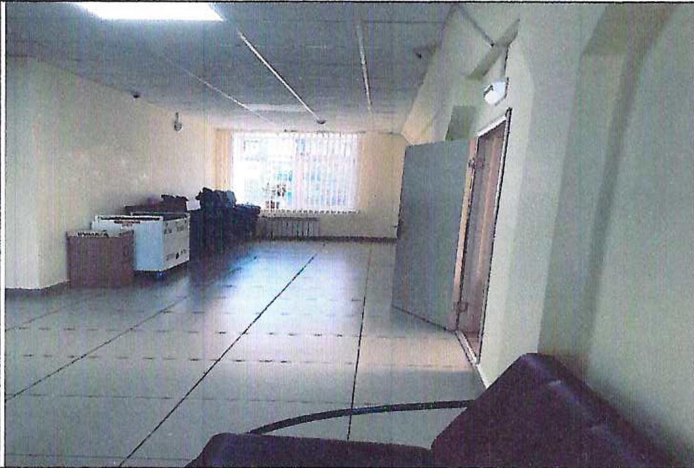
№ п/п	Наименование элементов объекта	Единицы измерения	Установленный норматив доступности	Фактическая величина	Доступность для категорий МГН	ФОТО	Ссылка на пункт нормативного документа
		3	4	5	6	7	8
	Ширина пути движения кресла-коляски: в одном направлении при встречном движении	см	не менее 150 не менее 180	270	К,О,С

П.6.2.1. СП 59.13330.2020
	Ширина прохода в помещении с оборудованием и мебелью	см	Не менее 120	-	К,О,С		П.6.2.2. СП 59.13330.2020
	Место отдыха и ожидания (не менее 2-3 на каждом этаже)		наличие	наличие	К, О		П. 6.2.5. СП 59.13330.2020
	Конструктивные элементы, устройства, размещенные в габаритах путей движения на стенах и других вертикальных поверхностях	см	Выступ - не более чем на 10; высота - от 70 до 210 от уровня пола	-	К,С		П.6.2.6. СП 59.13330.2020

3.1	Коридор (вестибюль, зона ожидания, холл, балкон)	есть			Соответствуют.	К, О, С	При необходимости оказывать помощь со стороны персонала учреждения.	Организационные мероприятия

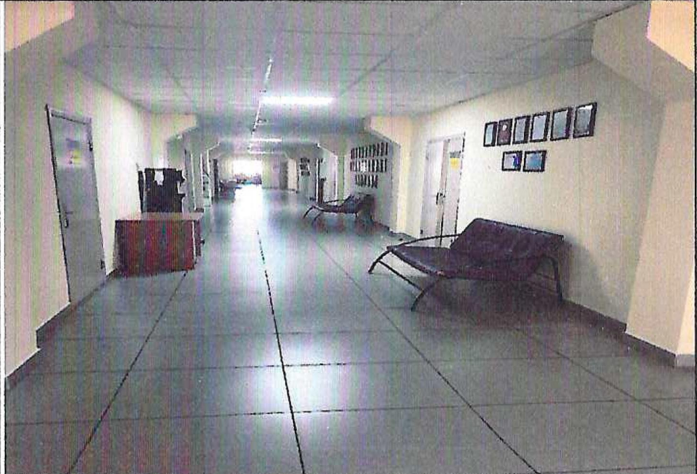
Ширина пути движения кресла-коляски: в одном направлении при встречном движении	см	не менее 150 не менее 180	280	К,О,С

П.6.2.1. СП 59.13330.2020
Ширина прохода в помещении с оборудованием и мебелью	см	Не менее 120	-	К,О,С		П.6.2.2. СП 59.13330.2020
Место отдыха и ожидания (не менее 2-3 на каждом этаже)		наличие	наличие	К, О		П. 6.2.5. СП 59.13330.2020
Конструктивные элементы, устройства, размещенные в габаритах путей движения на стенах и других вертикальных поверхностях	см	Выступ - не более чем на 10; высота - от 70 до 210 от уровня пола	-	К,С		П.6.2.6. СП 59.13330.2020
- ширина дверного проема в свету	см	не менее 90	146	К

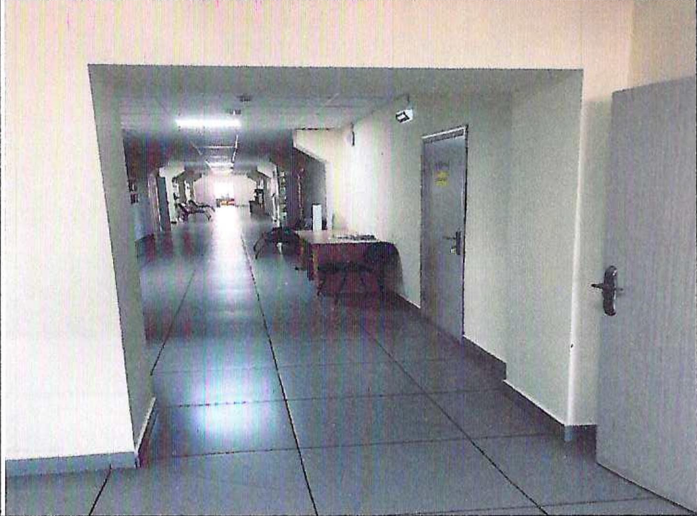
П.6.2.4. СП 59.13330.2020
- высота порога	см	не более 1,4	-	К,О,С		П.6.2.4. СП 59.13330.2020

3.3	Пандус (внутри здания)	нет			-	-	-	-
3.4	Лифт пассажирский (или подъемник)	нет			-	-	-	-
3.5	Двери	есть			Соответствуют.	К, О, С	При необходимости оказывать помощь со стороны персонала учреждения.	Организационные мероприятия

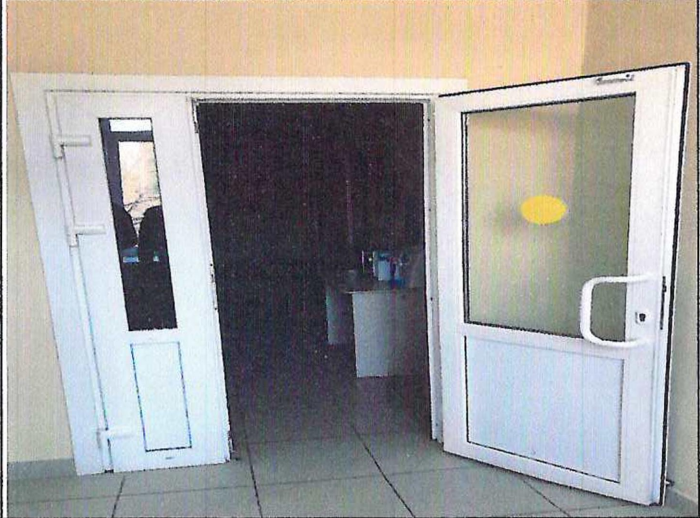
- ширина дверного проема в свету	см	не менее 90	107	К

П.6.2.4. СП 59.13330.2020
- высота порога	см	не более 1,4	-	К,О,С		П.6.2.4. СП 59.13330.2020
- ширина дверного проема в свету	см	не менее 90	121	К

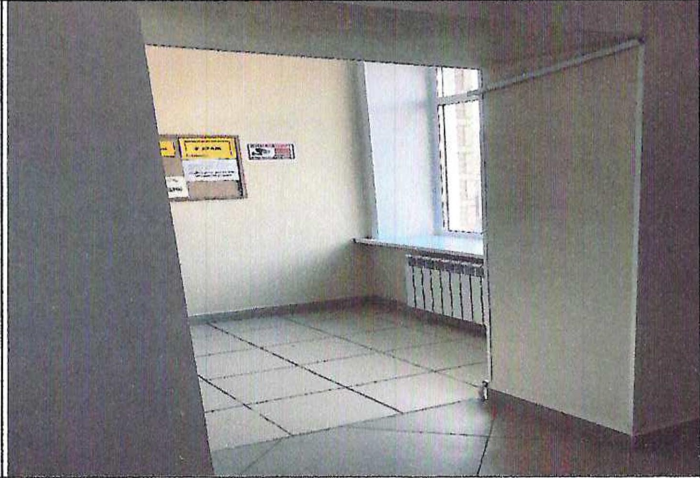
П.6.2.4. СП 59.13330.2020
- высота порога	см	не более 1,4	-	К,О,С		П.6.2.4. СП 59.13330.2020

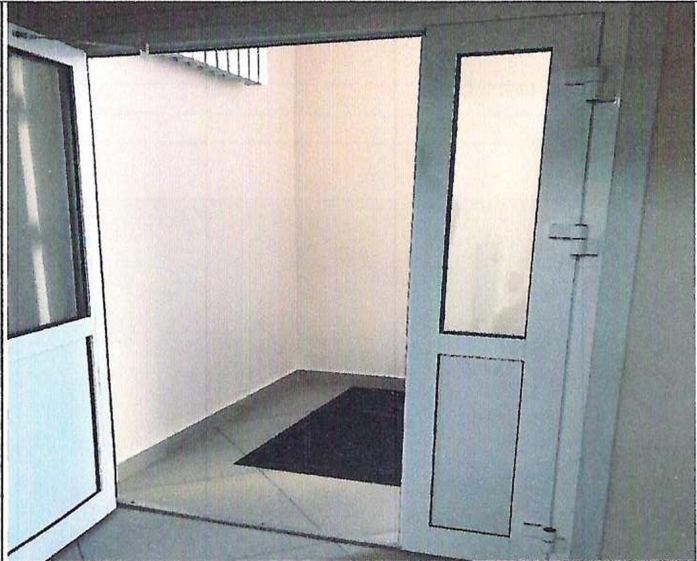
- ширина дверного проема в свету	см	не менее 90	118	К

П.6.2.4. СП 59.13330.2020
- высота порога	см	не более 1,4	-	К,О,С		П.6.2.4. СП 59.13330.2020
Ширина пути движения кресла-коляски: в одном направлении при встречном движении	см	не менее 150 не менее 180	305	К,О,С

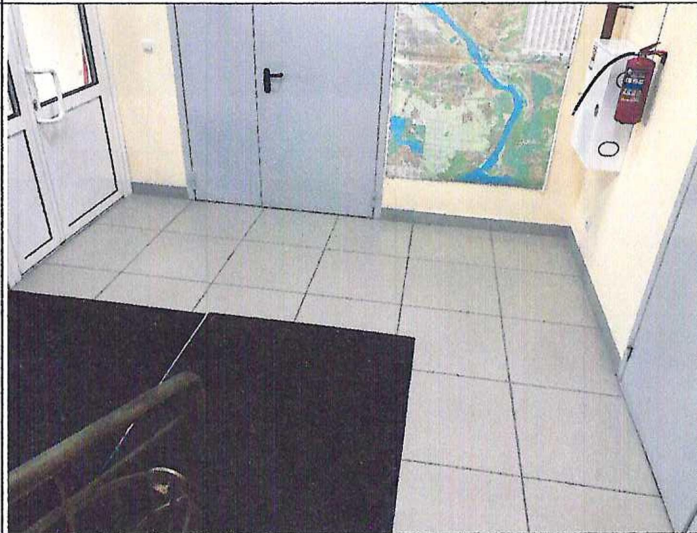
П.6.2.1. СП 59.13330.2020
Ширина прохода в помещении с оборудованием и мебелью	см	Не менее 120	-	К,О,С		П.6.2.2. СП 59.13330.2020
Место отдыха и ожидания (не менее 2-3 на каждом этаже)		наличие	наличие	К, О		П. 6.2.5. СП 59.13330.2020
Конструктивные элементы, устройства, размещенные в		Выступ - не более чем на 10;	-			П.6.2.6. СП 59.13330.2020

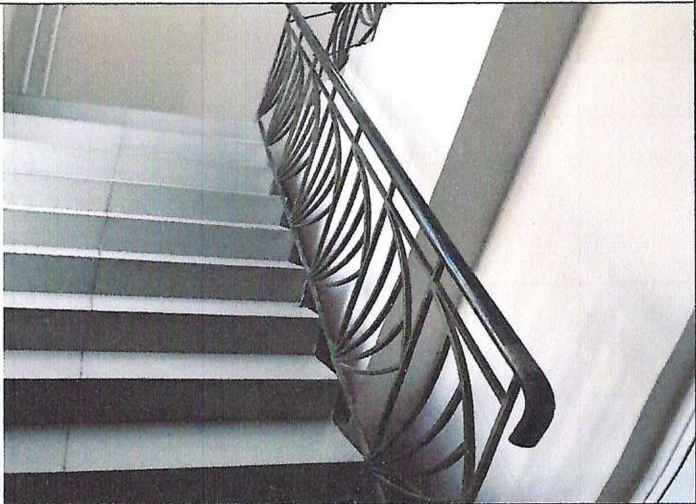
Нескользкое покрытие		наличие	отсутствие	О,С		П.6.2.8. СП 59.13330.2020
Рельефные (тактильные) и/или контрастно окрашенные участки пола на путях движения перед дверными проемами, входами на лестницы, поворотами (на расстоянии)	см	за 60 до лестниц, дверей, поворотов	отсутствие	С		П.6.2.8. СП 59.113330.2020
Ступени лестниц должны отличаться по цвету от горизонтальных площадок перед ними		наличие	отсутствие	С		П.6.2.8. СП 59.13330.2020
Единообразные геометрия и размеры ширины проступи, высоты подъема		наличие	имеется	С		П.6.2.8. СП 59.13330.2020
Поручни		наличие	имеется	О,С

П.6.2.11. СП 59.13330.2020
- высота поручней	см	90 (допустимо 85-92)	96	О,С		П.6.2.11. СП 59.13330.2020
Лестницы внутри здания

3.2	Лестницы (внутри здания)	есть			Не соответствуют нормативам: ступени не имеют контрастной окраски краев, отсутствует тактильная предупреждающая полоса в начале и конце лестничного марша. Не дублированы пандусом, подъемными устройствами.	К,О,С	Лестницы в начале и в конце марша оснастить тактильным покрытием, нанести на края первой и последней ступеней контрастную окраску (либо монтаж противоскользящих контрастных накладок).	Текущий ремонт, организационные мероприятия

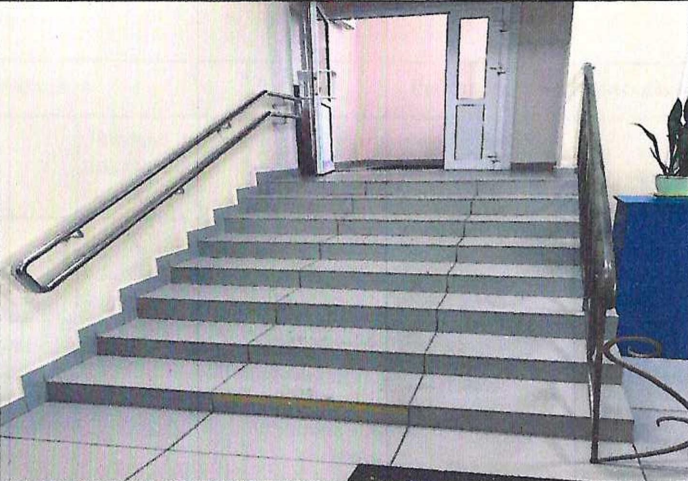
<p>Ширина лестничного марша: для лестниц зданий с числом пребывающих на смежных этажах более 200 чел. для лестниц остальных зданий, не связанных с пребыванием посетителей; для лестниц, ведущих в помещении с числом пребывающих до 5 чел.</p>	см	<p>не менее 135 не менее 120 не менее 90</p>	163	О,С

П. 6.2.23. СП 118.13330.2020
Нескользящее покрытие		наличие	отсутствие	О,С		П.6.2.8. СП 59.13330.2020
Рельефные (тактильные) и/или контрастно окрашенные участки пола на путях движения перед дверными проемами, входами на лестницы, поворотами (на расстоянии)	см	за 60 до лестниц, дверей, поворотов	отсутствие	С		П.6.2.8. СП 59.113330.2020
Ступени лестниц должны отличаться по цвету от горизонтальных площадок перед ними		наличие	отсутствие	С		П.6.2.8. СП 59.13330.2020
Единообразные геометрия и размеры ширины проступи, высоты подъема		наличие	имеется	С		П.6.2.8. СП 59.13330.2020
Поручни		наличие	имеется	О,С		П.6.2.11. СП 59.13330.2020

- высота поручней	см	90 (допустимо 85-92)	96	О,С		П.6.2.11. СП 59.13330.2020

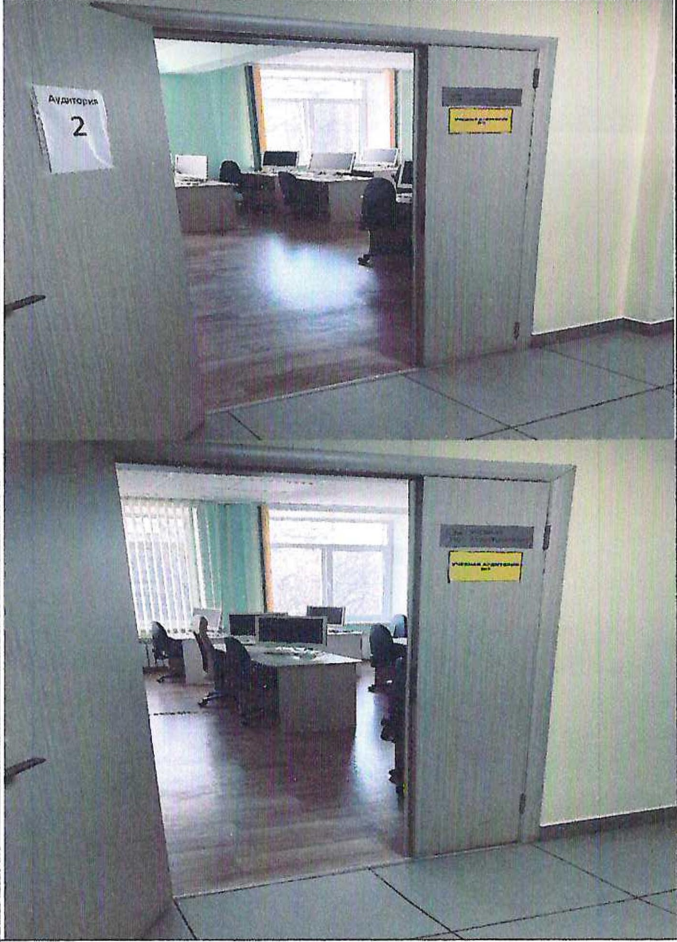
№ п/п	Наименование элементов объекта	Единицы измерения	Норматив	Фактическая величина	Для категорий МГН*	ФОТО	Примечания
1		3	4	5	6	7	8
	Аудитория - ширина дверного проема в свету	см	не менее 90	120,120	К

П.6.2.4. СП 59.13330.2020
	- высота порога	см	не более 1,4	-	К,О,С		П.6.2.4. СП 59.13330.2020

Наименование структурно-функциональной зоны	Состояние доступности*	Рекомендации по адаптации (вид работы)**
Зона оказания услуги	ВНД (С), ДЧ-И (К,О) ДУ (Г,У)	Текущий ремонт, организационные мероприятия оборудовать системой обеспечения звуковой информации или другими индивидуальными беспроводными устройствами (система воспроизведения субтитров) обучить персонал правилам оказания ситуационной помощи инвалидам в чрезвычайных ситуациях; отработать регламент эвакуации МГН.

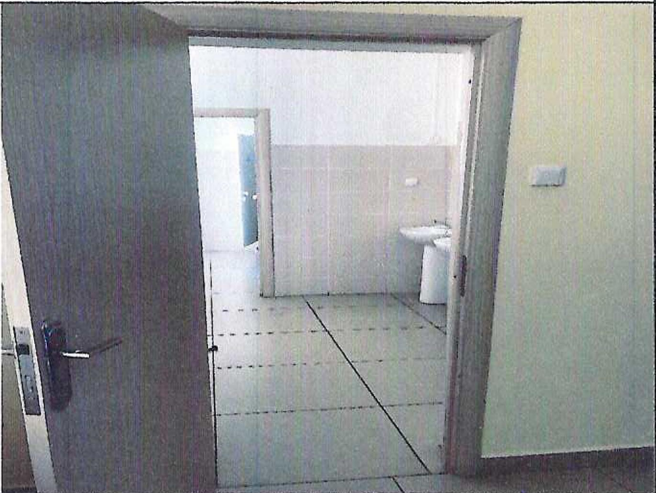
№ п/п	Наименование элементов объекта	Единицы измерения	Норматив	Фактическая величина	Для категорий МГН*	ФОТО	Примечания
1	2	3	4	5	6	7	8
	Санитарный узел						
	Знак доступности помещения на высоте	см	Наличие 135	отсутствие	К,О,С,Г		П.6.3.6. СП 59.13330.2020
	Ширина дверного проема	см	Не менее 90	69	К

П.6.2.4. СП 59.13330.2020
	- высота порога	см	Не более 1,4	-	К,О,С		П.6.2.4. СП 59.13330.2020
	Ширина дверного проема	см	Не менее 90	70	К

Наименование структурно-функциональной зоны	Состояние доступности	Рекомендации по адаптации (вид работы)
Санитарно-гигиенические помещения	ВНД (К,О,С), ДУ (Г,У)	Организационные мероприятия: организация доступного санузла для МГН не возможна из-за технических особенностей здания, установить опорные поручни, системы вызова помощи; обучить персонал правилам оказания ситуационной помощи инвалидам.

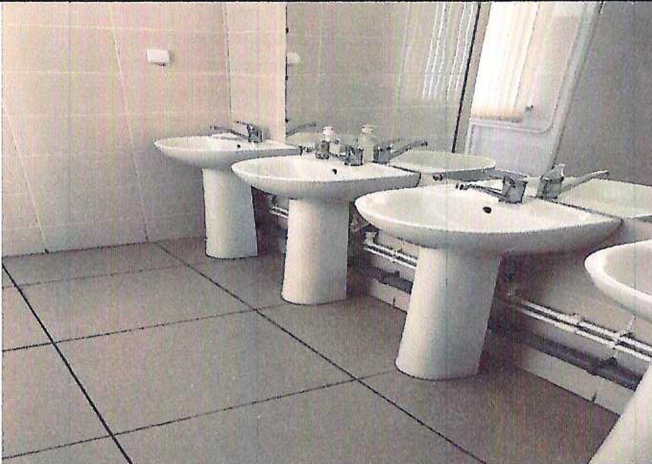
габариты закрытой кабины уборной	см	Не менее 165x220	3 кабинки 109x82	К		П.6.3.7. СП 59.13330.2020
	-опорные поручни	см	наличие	отсутствие	К, О		П.6.3.3. СП 59.13330.2020
	Система тревожной сигнализации (кнопка вызова персонала)		наличие	отсутствие			П.6.3.6. СП 59.13330.2020
	Раковина: • высота раковины • опорный поручень	см	75-85 см наличие	82 Отсутствие

П. 6.3.3. СП 59.13330.2020

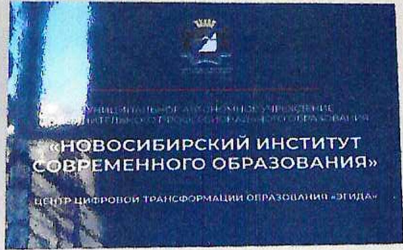
№ п/п	Наименование элементов объекта	Единицы измерения	Норматив	Фактическая величина	Для категории МГН*	ФОТО	Примечания
1	2	3	4	5	6	7	8
	Табло, щиты и другие визуальные средства информации о назначении объекта (предоставляемых услугах)		наличие	имеется	С,У

6.5.1,6.5.2 СП 59.13330.2020
	Визуальная информация на контрастном фоне		наличие	имеется	С		6.5.4 СП 59.13330.2020
	Размещение на высоте	см	не ниже 150 не выше 450 от пола	-	К, С		П.6.5.4 СП 59.13330.2020
	Высота прописных букв	см	не менее 7,5	-	С		П.6.8.3 ГОСТ Р51671
	Указатели, пиктограммы:			отсутствует	С,У		
	Размещение на высоте	см	не более 250 от пола	-	К, С		П. 6.12 ГОСТ Р51671
	Размер пиктограммы: рядом с входом в общественные здания и сооружения; на элементах зданий и сооружений, рядом с входом в отдельные помещения*	см	20 x 20 10 X 10	-	Г,О,К		П. 4.5.1.4. ГОСТ Р 52131
	Тактильные средства информации о предоставлении услуги, выполненные шрифтом Брайля		наличие	отсутствует	С		П.6.16 ГОСТ Р 51671

Наименование структурно-функциональной зоны	Состояние доступности *	Приложение		Рекомендации по адаптации (вид работы) **
		№ на плане	№ фото	
Системы информации и телекоммуникации на объекте	ДУ-И (К, О, Г, У), ВНД (С)			Изготовить и установить: таблички с информацией, выполненной в рельефно-точечным шрифтом в зонах обслуживания, мнемосхему у входной двери; вывеску со шрифтом Брайля; портативную индукционную петлю в аудитории.

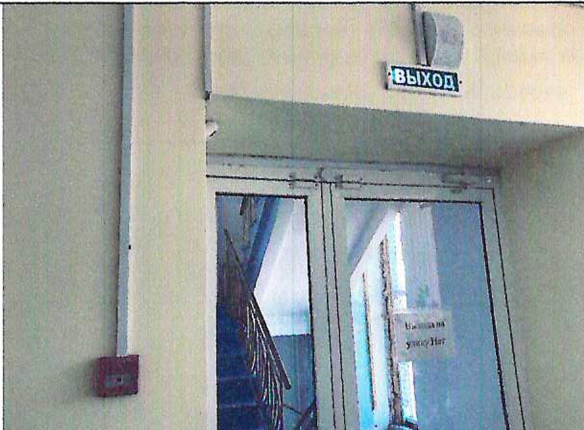
удалении 3-5 м от входа						
Надписи и знаки для идентификации помещений*		наличие	имеется			
-высота размещения	см	не выше 150	-	С,У		П.6.21.4 ГОСТ Р51671
Звуковая информация: система двусторонней связи, звуковые информаторы по типу телефонов-автоматов, звуковые аварийные сигнальные устройства, индукционные контуры или другие индивидуальные беспроводные устройства.		наличие	имеется	С,Г

П.6.5.6 СП 59.13330.2020
