Паспорт
доступности объекта
для лиц с ограничениями жизнедеятельности

ПАСПОРТ ДОСТУПНОСТИ объекта социальной инфраструктуры (ОСИ)

Акт

на предмет беспрепятственного доступа и использования инвалидами и другими маломобильными группами населения №1

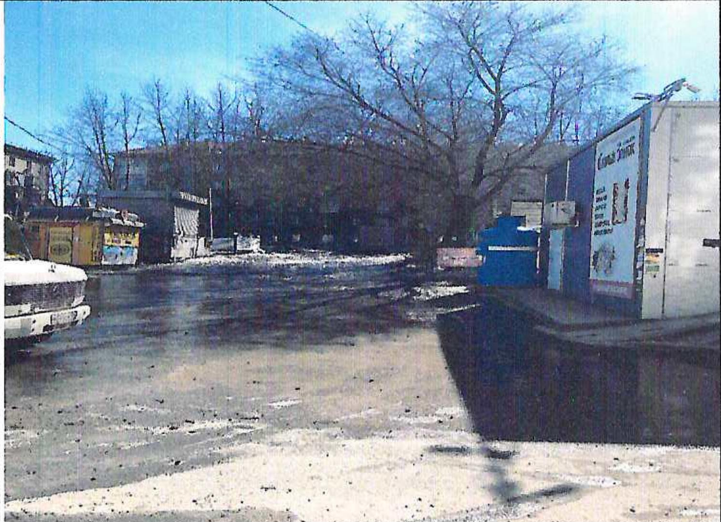
№ п/п	Элементы	Единицы измерения	Норматив	Фактическая величина	Для МГН*	ФОТО	Примечания
1	2	3	4	5	6	7	8
Парковка для посетителей							
	Расстояние до входа в здание	м	не более 50	отсутствует	К, О		П.5.2.2. СП 59.13330.2020
	Доля мест для автотранспорта инвалидов	%	10 (но не менее 1 места)	отсутствует	К, О		П.5.2.1. СП 59.13330.2020
	Разметка места для парковки автотранспорта инвалидов	м	6x3,6	отсутствует	К, О		П.5.2.4. СП 59.13330.2020
	Обозначение места для парковки знаком, принятым в международной практике		наличие	отсутствует	К, О		П.5.2.1. СП 59.13330.2020
Путь к главному (специализированному) входу в здание							
	- ширина полосы движения - при наличии площадок для разезда ИК (карманов)	м	2,0 Допустимо 1,2	соответствует	К

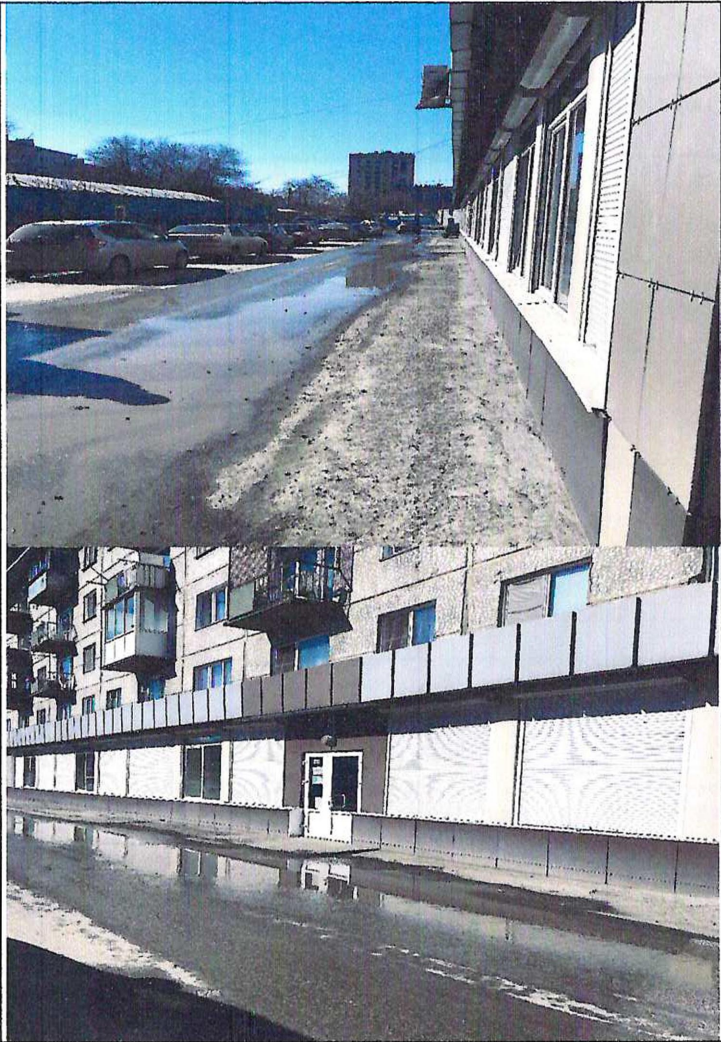
Рельефная (тактильная) полоса перед опасным участком (лестничным маршем, пешеходным переходом, поворотом, входом в здание): расстояние до объекта информации, опасного участка; ширина тактильной полосы	см	80-90 50-60	-	С		П.5.1.10. СП 59.13330.2020
Съезды с тротуаров: уклон вблизи зданий и в затесненных местах		1:12 Допускается 1:10	-			П.5.1.8. СП 59.13330.2020

Наименование структурно-функциональной зоны	Состояние доступности*	Приложение		Рекомендации по адаптации (виды работы)**
		№ на плане	№ фото	
Территория, прилегающая к объекту	ДЧ-И (К,О,Г,У), ВНД (С)			Текущий ремонт, организационные мероприятия: при необходимости оказывать помощь со стороны персонала учреждения.

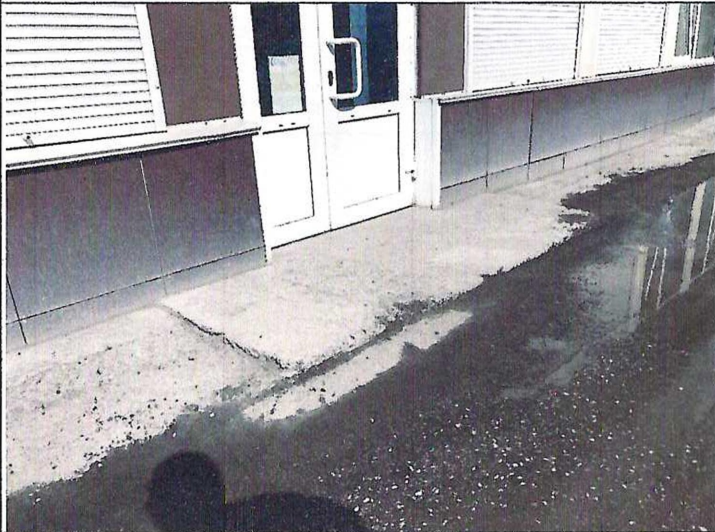
№ п/п	Наименование элементов объекта	Единицы измерения	Установленный норматив доступности	Фактическая величина	Доступность для категорий МГН	ФОТО	Ссылка на пункт нормативного документа
		3	4	5	6	7	8
Вход							
Входная площадка							
	Габариты площадки: ширина X глубина	см	Не менее 220x220	260x96 Высота 5см	К

П.6.1.4. СП 59.13330.2020
	Поручни (ограждение)		наличие	отсутствует	К, О, С		П.6.1.2 СП 59.13330. 2020
	Нескользящее покрытие		наличие	отсутствует	Все категории		П. 6.1.4 СП 59.13330. 2020
	Навес		наличие	отсутствует	Все категории		П. 6.1.4 СП 59.13330. 2020
Лестница к входной площадке							
	Ширина марша лестницы	см	Не менее 135	-	О,С		П.5.1.12. СП 59.13330. 2020
	Высота ступени	см	от 12 до 15	-	О,С		П. 5.1.12 СП 59.13330.2020
	Ширина проступи	см	от 35 до 40	-	О,С		П. 5.1.12 СП 59.13330.2020
	Нескользящее покрытие		наличие	отсутствует	О, С, Г		П. 5.1.12 СП 59.13330.2020

2.1	Лестницы/ступени (наружная)	нет			-	-	-	-
2.2	Пандус (наружный)	нет			-	-	-	-
2.3	Входные площадки (перед дверью)	есть			Не соответствует по габаритам.	К, О, С	Произвести работы съезда к входной площадке. При необходимости оказывать помощь со стороны персонала учреждения.	Текущий ремонт. Организационные мероприятия

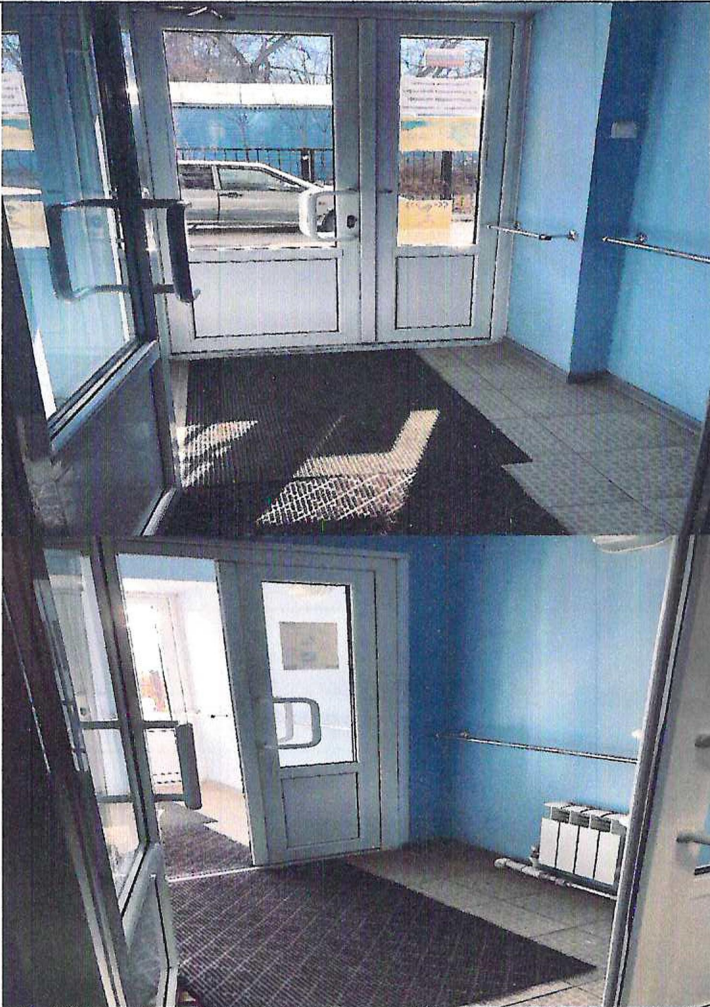
<p>Габариты: глубина x ширина</p>	<p>см</p>	<p>не менее 245x160 при реконструкции допустимо от 150 до 180x230</p>	<p>190x215 и 190x256</p>	<p>К</p>

2.5	Тамбур	есть			Соответствует по габаритам.	К, О	При необходимости оказывать помощь со стороны персонала учреждения.	Организационные мероприятия

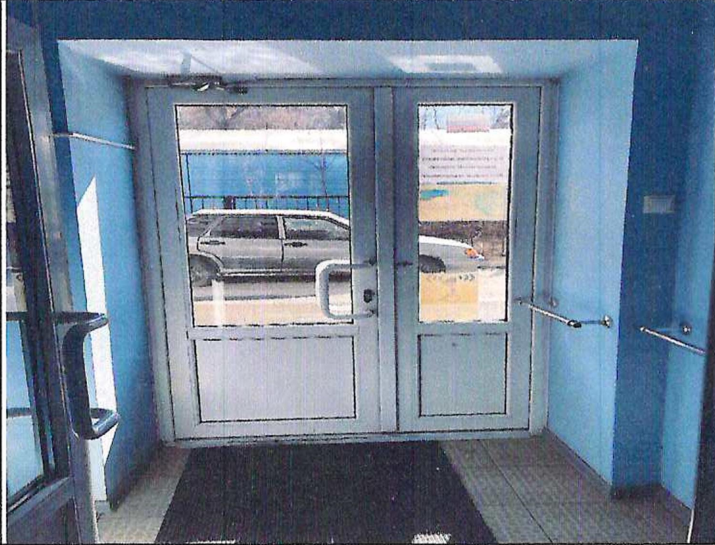
- ширина дверного проема в свету	см	не менее 90	130	К

П.6.1.5. СП 59.13330.2020
- высота порога	см	не более 1,4	3	К,О,С		П.6.1.5. СП 59.13330.2020
Яркая контрастная маркировка на прозрачных полотнах дверей (в виде круга, прямоугольника и др.)		наличие	отсутствует	С		П.6.1.6. СП 59.13330.2020
Размер маркировки	см	Не менее 10 x 20	отсутствует	С		П.6.1.6. СП 59.13330.2020
Расположение маркировки на полотне двери	см	Первый уровень 90-100 Второй уровень – 130-140	отсутствует	С		П.6.1.6. СП 59.13330.2020
Двери 2: распашные (Р), автоматические раздвижные (А)			распашные

2.4	Двери (входные)	есть			Соответствует ширина дверного проема входа.	К, О, С	Установить яркую контрастную маркировку на прозрачных полотнах дверей (в виде круга, квадрата). При необходимости оказывать помощь со стороны персонала учреждения.	Текущий ремонт. Организационные мероприятия

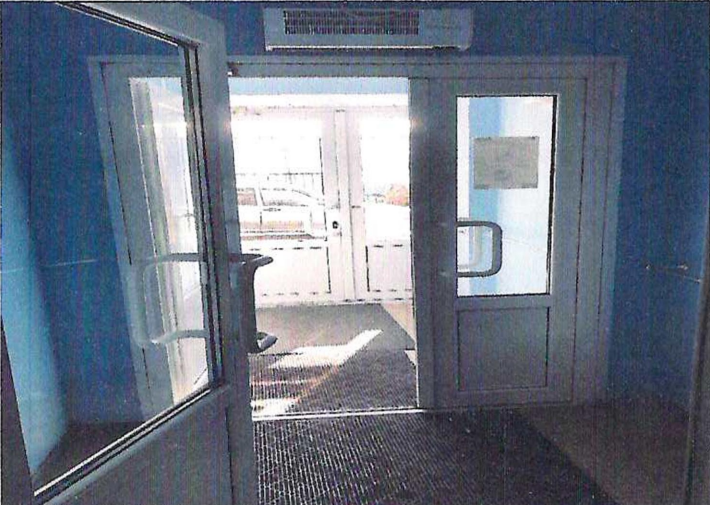
- ширина дверного проема в свету	см	не менее 90	135	К

П.6.1.5. СП 59.13330.2020
- высота порога	см	не более 1,4	-	К,О,С		П.6.1.5. СП 59.13330.2020
Яркая контрастная маркировка на прозрачных полотнах дверей (в виде круга, квадрата)		наличие	отсутствует	С		П.6.1.6. СП 59.13330.2020
Размер маркировки	см	Не менее 10 x 20	отсутствует	С		П. 6.1.6. СП 59.13330.2020
Расположение маркировки на полотне двери	см	Первый уровень 90-100 Второй уровень – 130-140	отсутствует	С		П. 6.1.6. СП 59.13330.2020
Двери 3: распашные (Р), автоматические раздвижные (А)			распашные			
- ширина дверного проема в свету	см	не менее 90	135	К

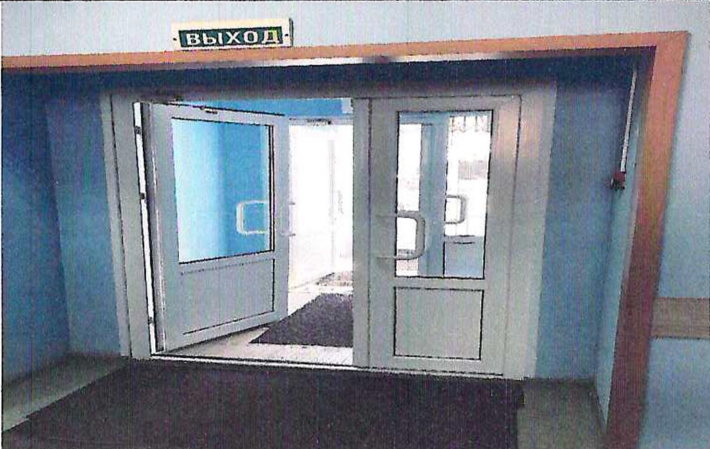
- высота порога	см	не более 1,4	3	К,О,С		П.6.1.5. СП 59.13330.2020
Яркая контрастная маркировка на прозрачных полотнах дверей (в виде круга, квадрата)		наличие	отсутствует	С		П.6.1.6. СП 59.13330.2020
Размер маркировки	см	Не менее 10 x 20	отсутствует	С		П. 6.1.6. СП 59.13330.2020
Расположение маркировки на полотне двери	см	Первый уровень 90-100 Второй уровень – 130-140	отсутствует	С		П. 6.1.6. СП 59.13330.2020

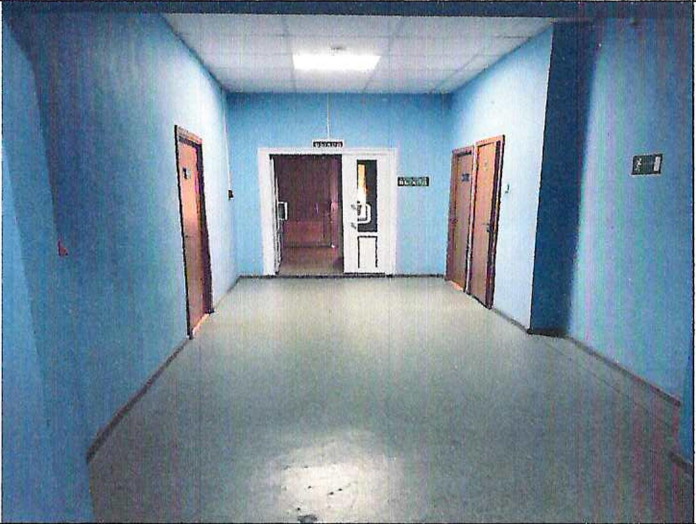
№ п/п	Наименование элементов объекта	Единицы измерения	Установленный норматив доступности	Фактическая величина	Доступность для категорий МГН	ФОТО	Ссылка на пункт нормативного документа
		3	4	5	6	7	8
	Ширина пути движения кресла-коляски: в одном направлении при встречном движении	см	не менее 150 не менее 180	187	К,О,С

3.1	Коридор (вестибюль, зона ожидания, холл, балкон)	есть			Соответствуют.	К, О, С	При необходимости оказывать помощь со стороны персонала учреждения.	Организационные мероприятия

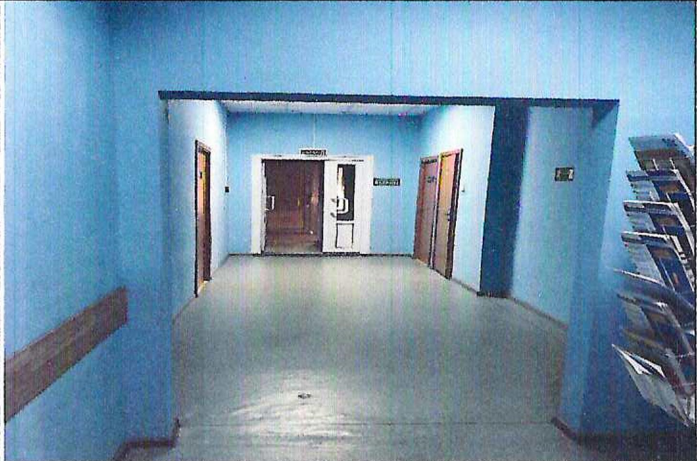
- ширина дверного проема в свету	см	не менее 90	125	К

3.7	Лестницы (внутри здания)	нет			-	-	-	-
3.3	Пандус (внутри здания)	нет			-	-	-	-
3.4	Лифт пассажирский (или подъемник)	нет			-	-	-	-
3.5	Двери	есть			Соответствуют.	К, О, С	При необходимости оказывать помощь со стороны персонала учреждения.	Организационные мероприятия

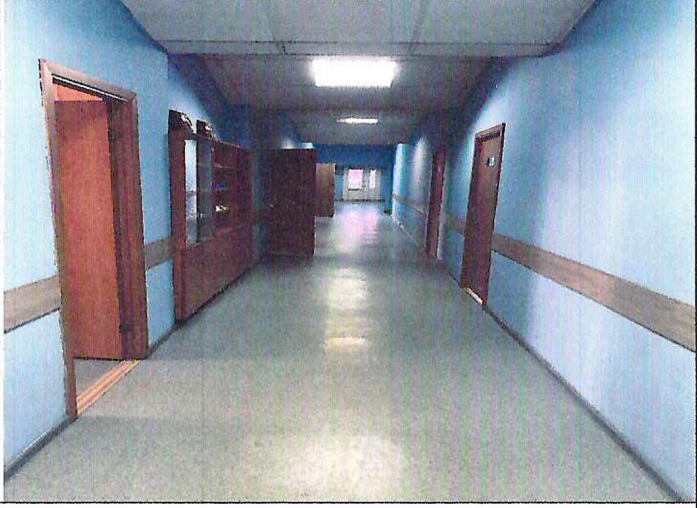
П.6.2.4. СП 59.13330.2020
- высота порога	см	не более 1,4	-	К,О,С		П.6.2.4. СП 59.13330.2020
Ширина пути движения кресла-коляски: в одном направлении при встречном движении	см	не менее 150 не менее 180	180	К,О,С

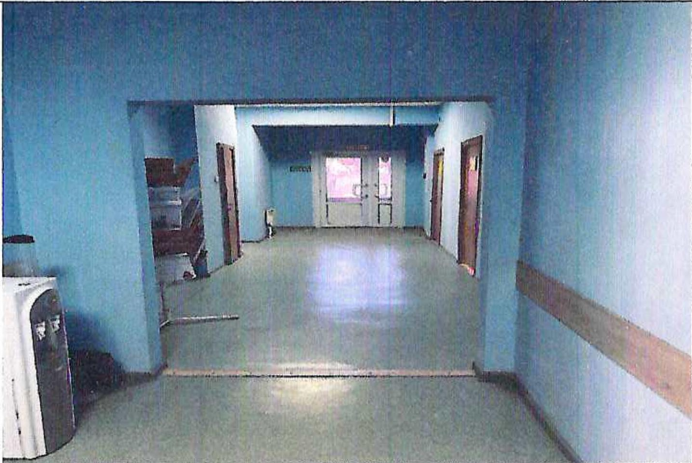
- ширина дверного проема в свету	см	не менее 90	127	К

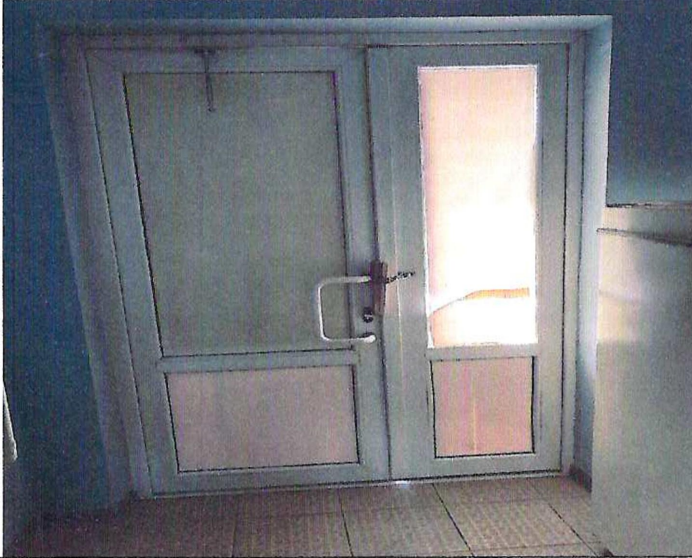
П.6.2.4. СП 59.13330.2020
- высота порога	см	не более 1,4	-	К,О,С		П.6.2.4. СП 59.13330.2020
Пути эвакуации						
Эвакуационный выход						
Двери1: распашные (Р), автоматические раздвижные (А)			распашные			
- ширина дверного проема в свету	см	не менее 90	130	К

3.6	Пути эвакуации (в т.ч. зоны безопасности)	есть			Пути эвакуации не соответствуют нормативам доступности для МГН	К, О, С, Г, У	Нанести контрастную маркировку дверей на путях эвакуации в соответствии с нормативами. При необходимости оказывать помощь со стороны персонала учреждения.	Текущий ремонт, организационные мероприятия

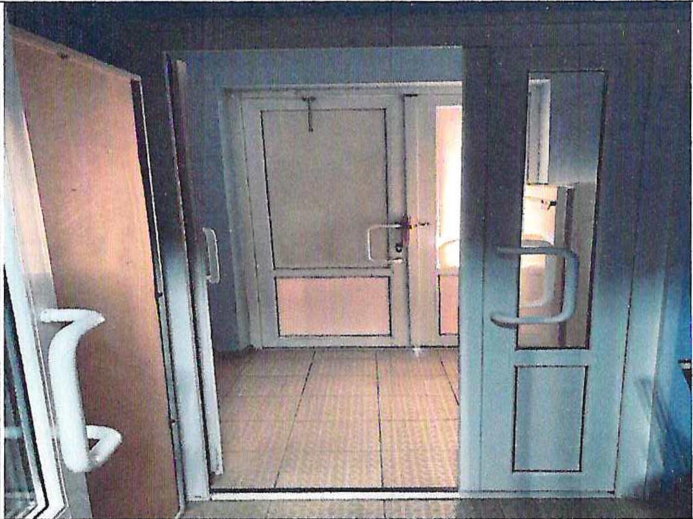
- ширина дверного проема в свету	см	не менее 90	110	К

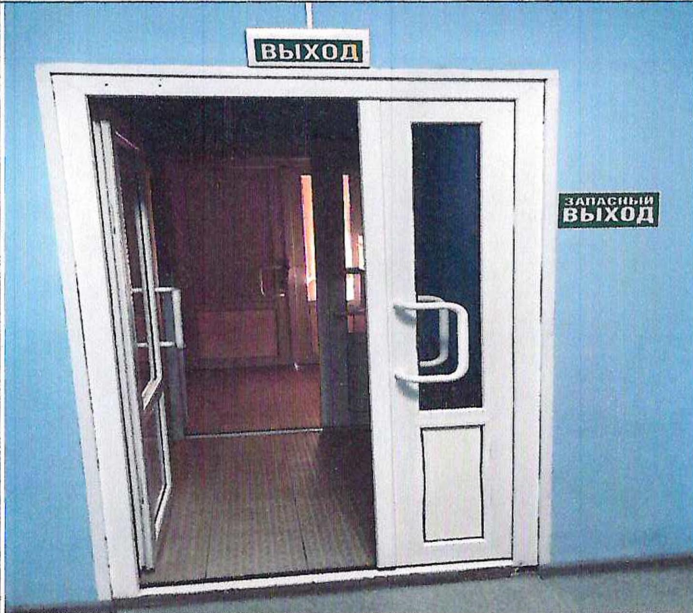
П.6.1.5. СП 59.13330.2020
- высота порога	см	не более 1,4	-	К,О,С		П.6.1.5. СП 59.13330.2020
Двери: распашные (Р), автоматические раздвижные (А)			распашные			
- ширина дверного проема в свету	см	не менее 90	110	К

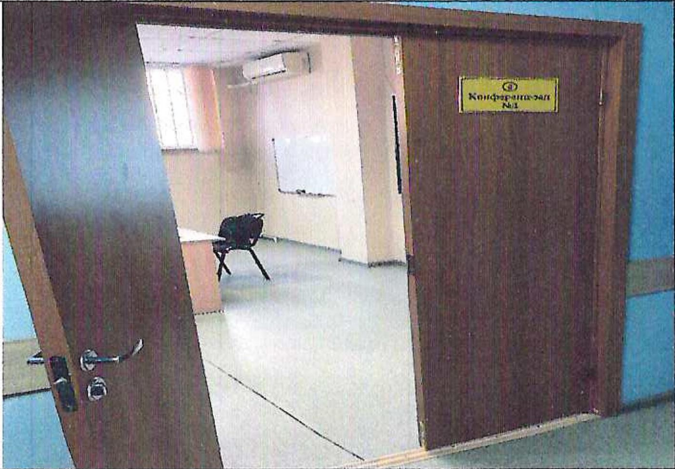
№ п/п	Наименование элементов объекта	Единицы измерения	Норматив	Фактическая величина	Для категорий МГН*	ФОТО	Примечания
1		3	4	5	6	7	8
	Конференц-зал						
	- ширина дверного проема в свету	см	не менее 90	118	К

Наименование структурно-функциональной зоны	Состояние доступности*	Рекомендации по адаптации (вид работы)**
Зона оказания услуги	ВНД (С), ДЧ-И (К,О) ДУ (Г,У)	Текущий ремонт, организационные мероприятия оборудовать системой обеспечения звуковой информации или другими индивидуальными беспроводными устройствами (система воспроизведения субтитров) обучить персонал правилам оказания ситуационной помощи инвалидам в чрезвычайных ситуациях; отработать регламент эвакуации МГН.

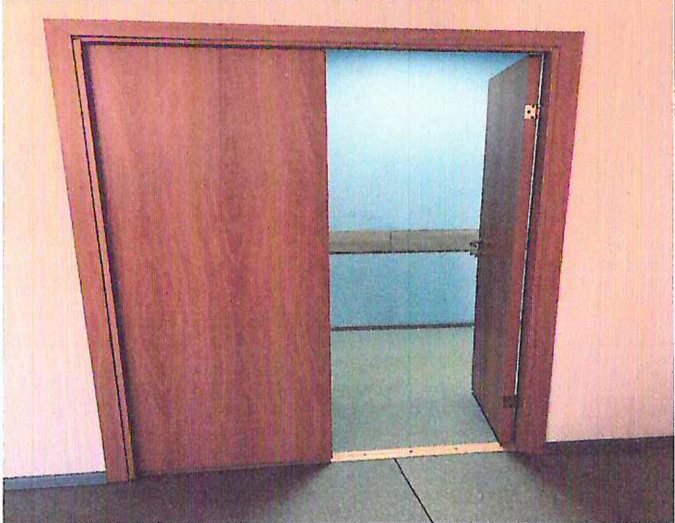
П.6.2.4. СП 59.13330.2020
	- высота порога	см	не более 1,4	-	К,О,С		П.6.2.4. СП 59.13330.2020
	Зона обслуживания	см	150x150	наличие			
	Конференц-зал						
	- ширина дверного проема в свету	см	не менее 90	118	К

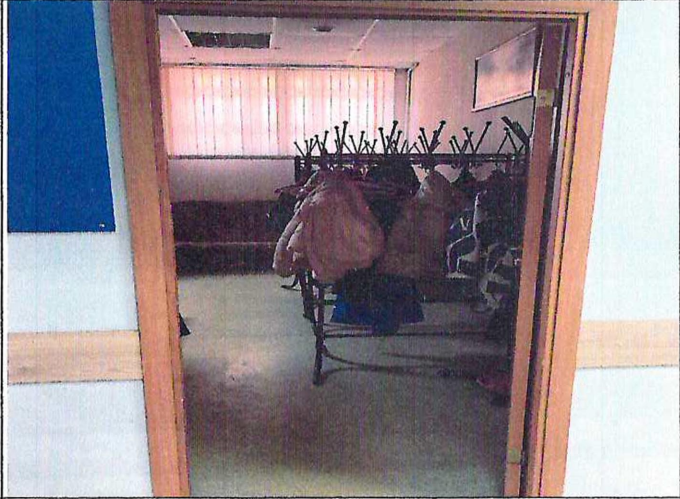
Гардероб						
- ширина дверного проема в свету	см	не менее 90	80	К

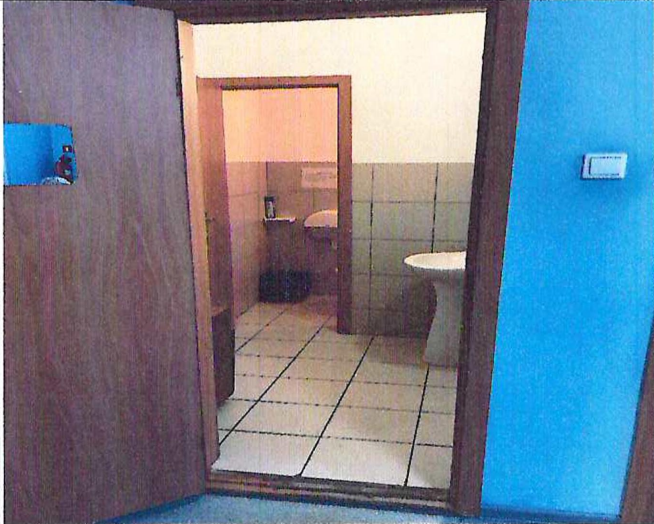
№ п/п	Наименование элементов объекта	Единицы измерения	Норматив	Фактическая величина	Для категорий МГН*	ФОТО	Примечания
1	2	3	4	5	6	7	8
	Санитарный узел						
	Знак доступности помещения на высоте	см	Наличие 135	отсутствие	К,О,С,Г		П.6.3.6. СП 59.13330.2020
	Ширина дверного проема	см	Не менее 90	68	К

Наименование структурно-функциональной зоны	Состояние доступности	Рекомендации по адаптации (вид работы)
Санитарно-гигиенические помещения	ВНД (К,О,С), ДУ (Г,У)	Текущий ремонт, организационные мероприятия: рассмотреть возможность рабочего проекта санитарного узла для МГН, при реконструкции учесть СП 59.13330.2020 п. 7.1.5-7.1.6: расширить дверные проемы в санузлы не менее 0,8м; габариты санузла не менее 1,65х2,2м, установить кнопку вызова персонала, обучить персонал правилам оказания ситуационной помощи инвалидам.

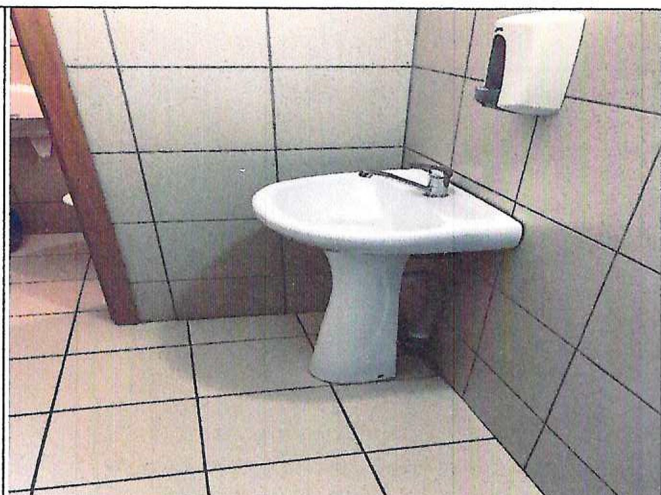
<p>Раковина:</p> <ul style="list-style-type: none">• высота раковины• опорный поручень	см	75-85 см наличие	78 Отсутствие

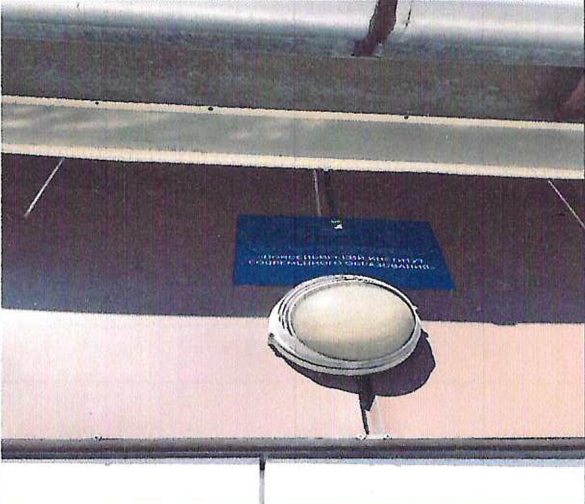
№ п/п	Наименование элементов объекта	Единицы измерения	Норматив	Фактическая величина	Для категории МГН*	ФОТО	Примечания
1	2	3	4	5	6	7	8
	Табло, щиты и другие визуальные средства информации о назначении объекта (предоставляемых услугах)		наличие	имеется	С,У

Наименование структурно-функциональной зоны	Состояние доступности *	Приложение		Рекомендации по адаптации (вид работы) **
		N на плане	N фото	
Системы информации и телекоммуникации на объекте	ДУ-И (К,О, Г, У), ВНД (С)			Изготовить и установить: таблички с информацией, выполненной в рельефно-точечным шрифтом в зонах обслуживания, мнемосхему у входной двери; вывеску со шрифтом Брайля; портативную индукционную петлю в конференц-зале.

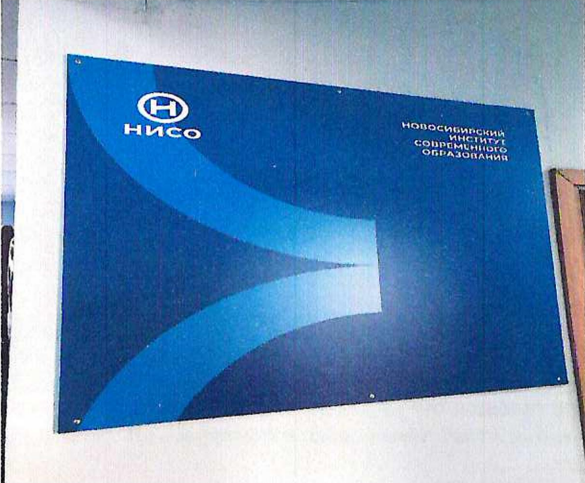
6.5.1,6.5.2 СП 59.13330.2020
	Визуальная информация на контрастном фоне		наличие	имеется	С

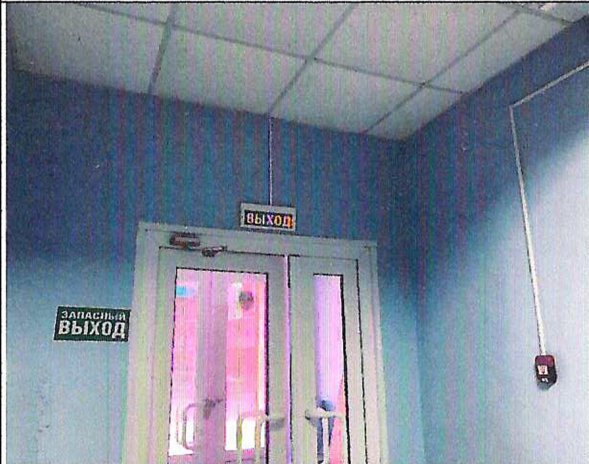
Звуковая информация: система двусторонней связи, звуковые информаторы по типу телефонов-автоматов, звуковые аварийные сигнальные устройства, индукционные контуры или другие индивидуальные беспроводные устройства.		наличие	имеется	С,Г
