**Паспорт**  
доступности объекта  
для лиц с ограничениями жизнедеятельности

муниципальное автономное учреждение дополнительного профессионального образования  
«Новосибирский Институт Современного Образования» (МАУ ДПО «НИСО»)

**Акт  
обследования объекта**

на предмет беспрепятственного доступа и использования инвалидами и другими маломобильными группами населения №3

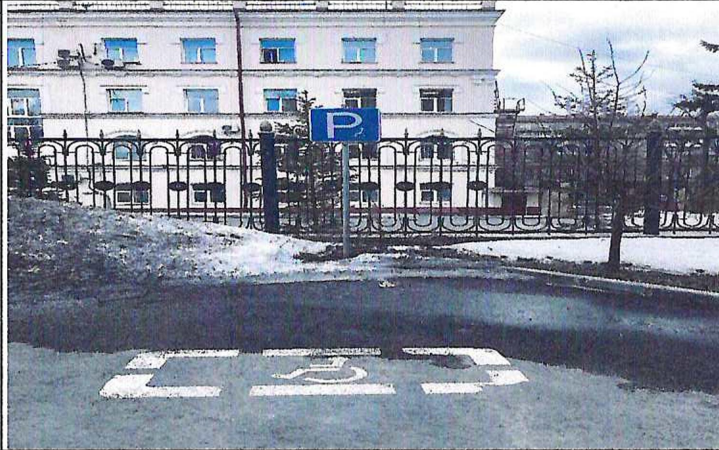
№ п/п	Элементы	Единицы измерения	Норматив	Фактическая величина	Для МГН*	ФОТО	Примечания
1	2	3	4	5	6	7	8
<b>Парковка для посетителей</b>							
	Расстояние до входа в здание	м	не более 50	имеется	К, О

П.5.2.2. СП 59.13330.2020
	Доля мест для автотранспорта инвалидов	%	10 (но не менее 1 места)	имеется	К, О		П.5.2.1. СП 59.13330.2020
	Разметка места для парковки автотранспорта инвалидов	м	6x3,6	имеется	К, О		П.5.2.4. СП 59.13330.2020
	Обозначение места для парковки знаком, принятым в международной практике		наличие	имеется	К, О		П.5.2.1. СП 59.13330.2020
<b>Путь к главному (специализированному) входу в здание</b>

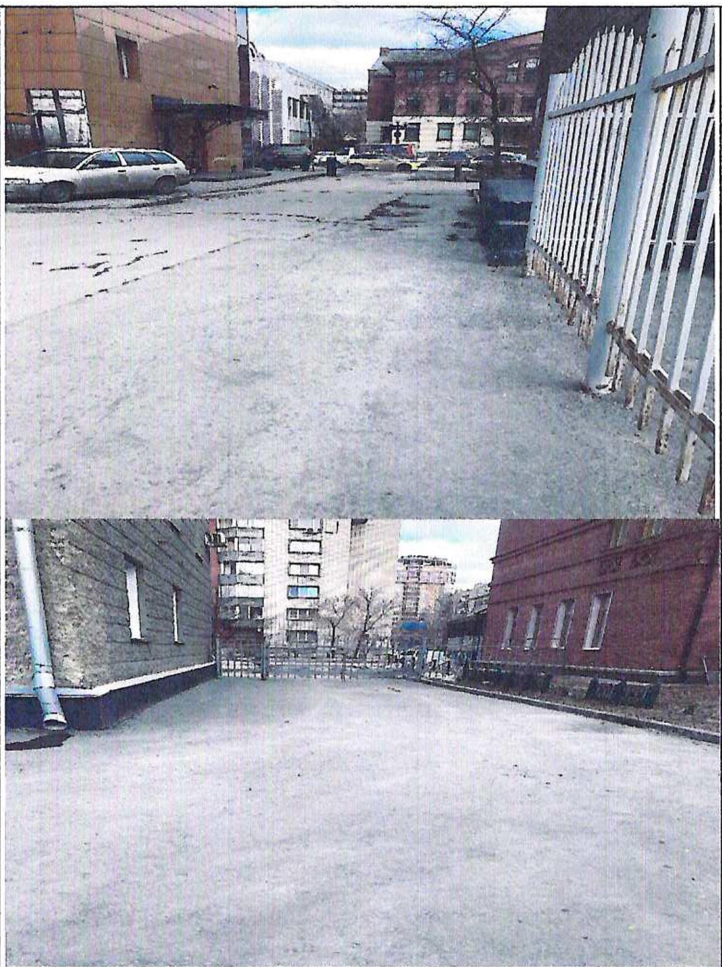
<p>- ширина полосы движения</p> <p>- при наличии площадок для разъезда ИК (карманов)</p>	м	2,0	соответствует	К

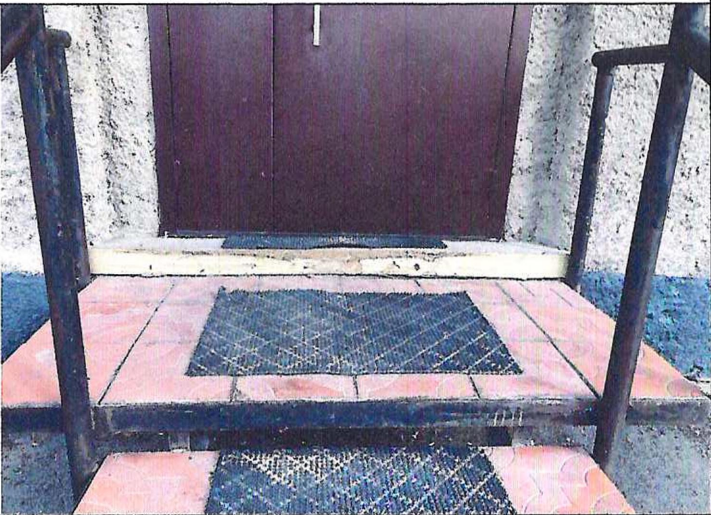
№ п/п	Наименование элементов объекта	Единицы измерения	Установленный норматив доступности	Фактическая величина	Доступность для категорий МГН	ФОТО	Ссылка на пункт нормативного документа
		3	4	5	6	7	8
	<b>Вход</b>						
	<b>Входная площадка</b>						
	Габариты площадки: ширина X глубина	см	Не менее 220x220	90x182	К

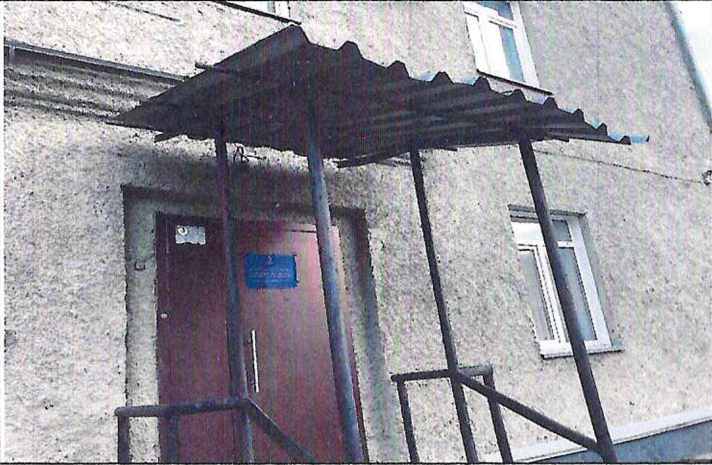
Навес		наличие	имеется	Все категории

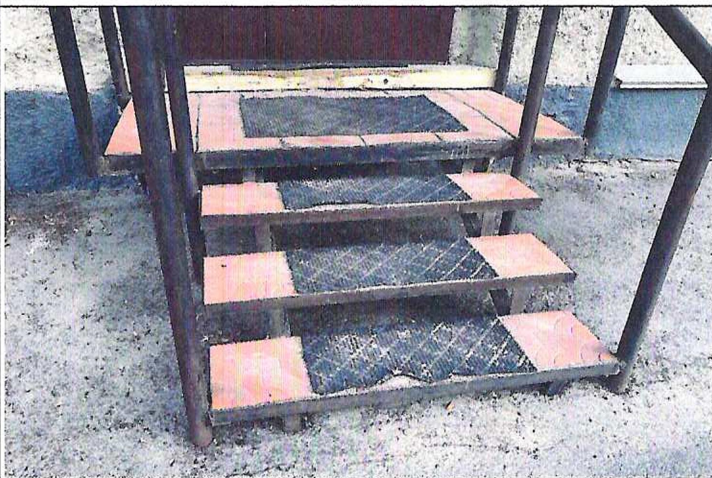
П. 6.1.4 СП 59.13330.2020
<b>Лестница к входной площадке</b>						
Ширина марша лестницы	см	Не менее 135	122	О,С

П. 5.1.12. СП 59.13330.2020
Высота ступени	см	от 12 до 15	17	О,С		П. 5.1.12 СП 59.13330.2020
Ширина проступи	см	от 35 до 40	30	О,С		П. 5.1.12 СП 59.13330.2020
Нескользкое покрытие		наличие	имеется	О, С, Г		П. 5.1.12 СП 59.13330.2020
Рельефная (тактильная) полоса перед лестничным маршем (на расстоянии)	см	за 80-90 до лестниц	отсутствует	С		П. 5.1.12 СП 59.13330.2020
Ширина рельефной тактильной полосы	см	30-50	-	С		П. 5.1.12 СП 59.13330.2020
Контрастная окраска первой и последней ступеней		наличие	отсутствует	С		П. 5.1.12 СП 59.13330.2020

2.1	Лестницы/ступени (наружная)	есть			Соответствует по габаритам. Отсутствует тактильное предупреждающее покрытие в начале и конце лестничного марша, отсутствует контрастная маркировка краевых ступеней лестницы.	О, С	Установить тактильное предупреждающее покрытие в начале и конце лестничного марша, установить контрастную маркировку краевых ступеней лестницы. До проведения работы оказывать помощь со стороны персонала.	Текущий ремонт, организационные мероприятия

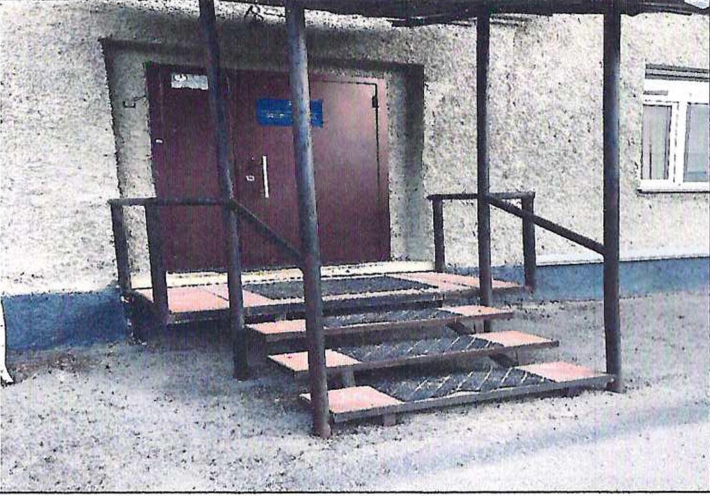
Единообразные геометрия и размеры ширины проступи, высоты подъема		наличие	отсутствует	О,С		П. 5.1.12 СП 59.13330.2020
Поручни с двух сторон		наличие	имеется	О, С

- высота поручней	см	Допустимо 85-92	97	О, С		П. 6.1.2 СП 118.13330.2020
- завершающие части поручней	см	Не менее 30	-	О, С		П.6.1.2 ГОСТ Р 51261
<b>Пандус</b>		наличие	отсутствует			
Ширина пандуса	см	Не менее 100	-	К		П.6.1.2, 6.2.9 СП 59.13330.2020
Параметры пандуса: длина марша пандуса	см	Не более 900	-	К		П. 6.2.9 СП 59.13330.2020
уклон пандуса	см	Не круче от 1:12 до 1:20 (от 8% до 5%)	-	К		
Площадка на горизонтальном участке пандуса	см	Не менее 150x150	-	К		П. 6.2.9 СП 59.13330.2020
Поручни с двух сторон:		наличие	отсутствует	К,О		П.6.2.11 СП 59.13330.2020

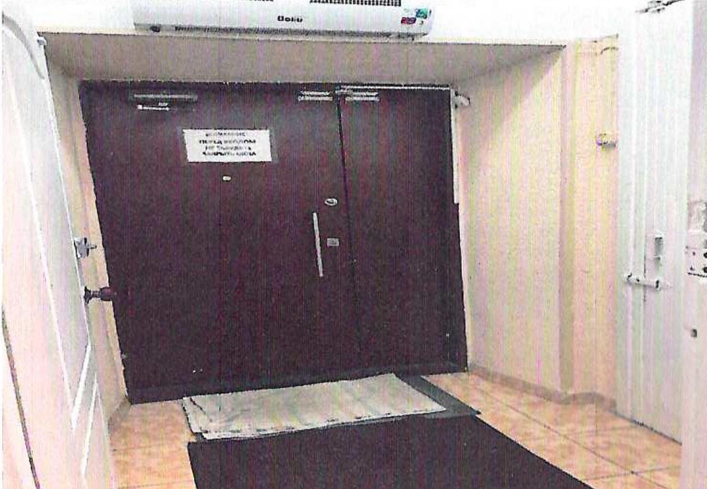
Габариты: глубина x ширина	см	не менее 245x160 при реконструкции допустимо от 150 до 180x230	189x228	К

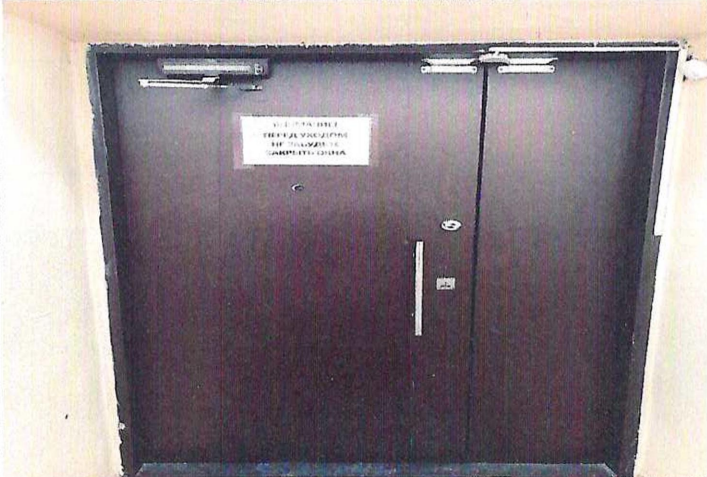
П.6.1.8. СП 59.13330.2020
Двери 1: распашные (Р), автоматические раздвижные (А)			Распашные			
- ширина дверного проема в свету	см	не менее 90	120	К

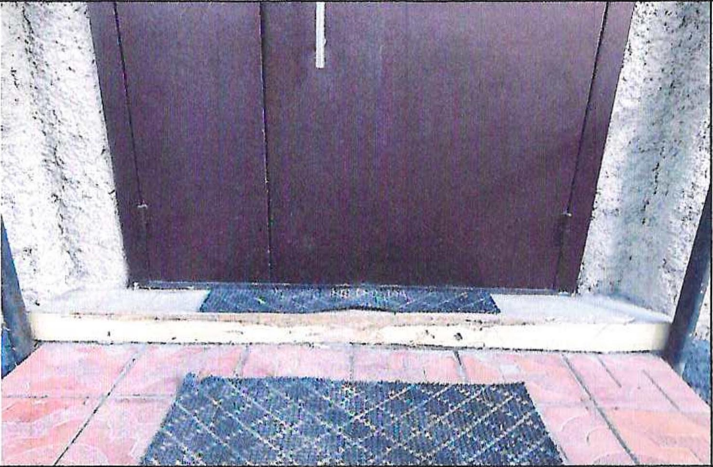
- высота порога	см	не более 1,4	5,12	К,О,С

П.6.1.5. СП 59.13330.2020
Яркая контрастная маркировка на прозрачных полотнах дверей (в виде круга, прямоугольника и др.)		наличие	отсутствует	С		П.6.1.6. СП 59.13330.2020
Размер маркировки	см	Не менее 10 x 20	отсутствует	С		П.6.1.6. СП 59.13330.2020
Расположение маркировки на полотне двери	см	Первый уровень 90-100 Второй уровень – 130-140	отсутствует	С		П.6.1.6. СП 59.13330.2020
Двери 2: распашные (Р), автоматические раздвижные (А)			распашные			
- ширина дверного проема в свету	см	не менее 90	90	К

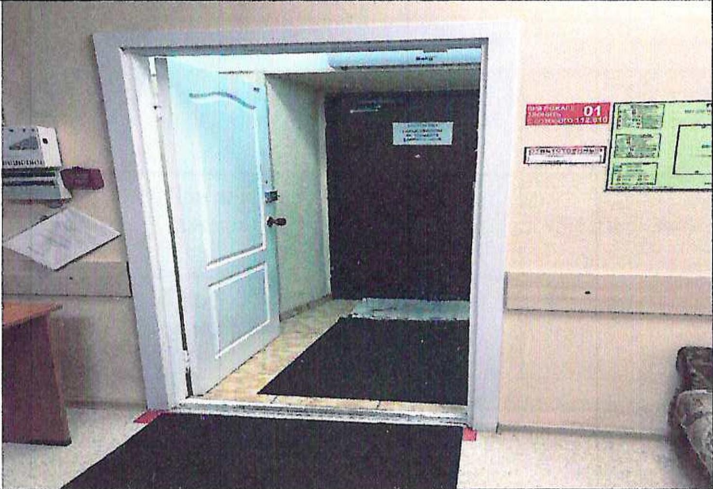
П.6.1.5. СП 59.13330.2020
- высота порога	см	не более 1,4	-	К,О,С		П.6.1.5. СП 59.13330.2020

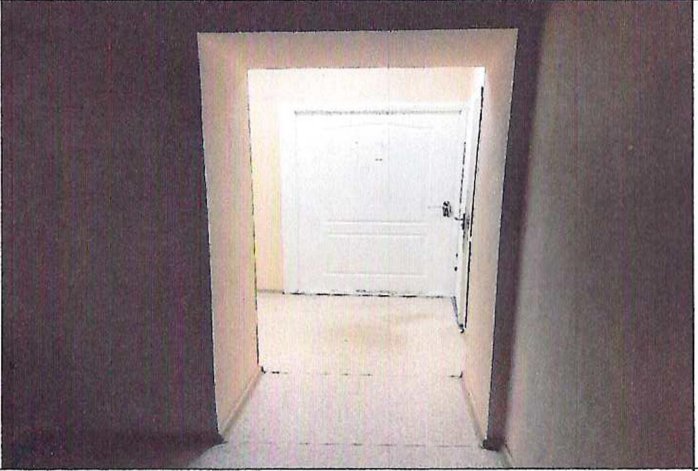
№ п/п	Наименование элементов объекта	Единицы измерения	Установленный норматив доступности	Фактическая величина	Доступность для категорий МГН	ФОТО	Ссылка на пункт нормативного документа
		3	4	5	6	7	8
	- ширина дверного проема в свету	см	не менее 90	76	К

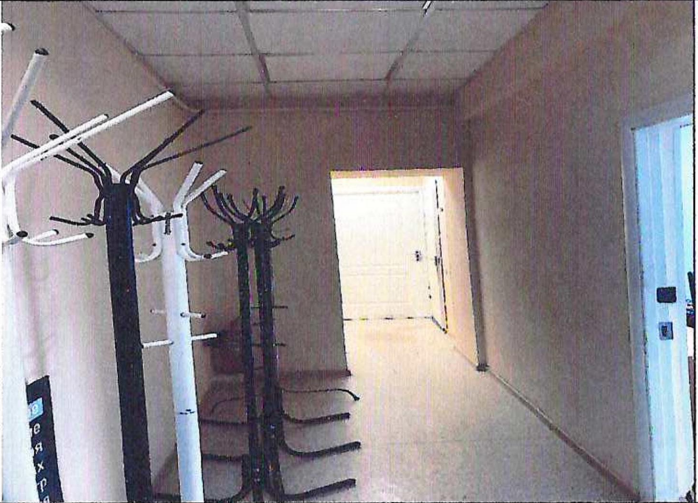
П.6.2.4. СП 59.13330.2020
	- высота порога	см	не более 1,4	-	К,О,С		П.6.2.4. СП 59.13330.2020
	Ширина пути движения кресла-коляски: в одном направлении при встречном движении	см	не менее 150 не менее 180	160	К,О,С

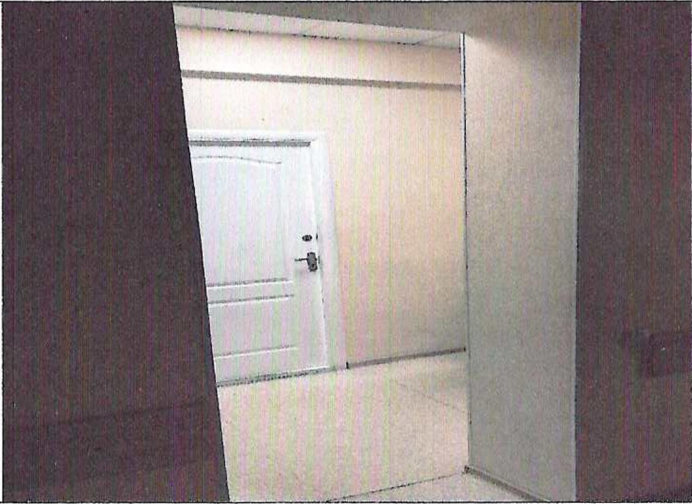
Место отдыха и ожидания (не менее 2-3 на каждом этаже)		наличие	наличие	К, О		П. 6.2.5. СП 59.13330.2020
Конструктивные элементы, устройства, размещенные в габаритах путей движения на стенах и других вертикальных поверхностях	см	Выступ - не более чем на 10; высота - от 70 до 210 от уровня пола	-	К, С		П.6.2.6. СП 59.13330.2020
- ширина дверного проема в свету	см	не менее 90	90	К

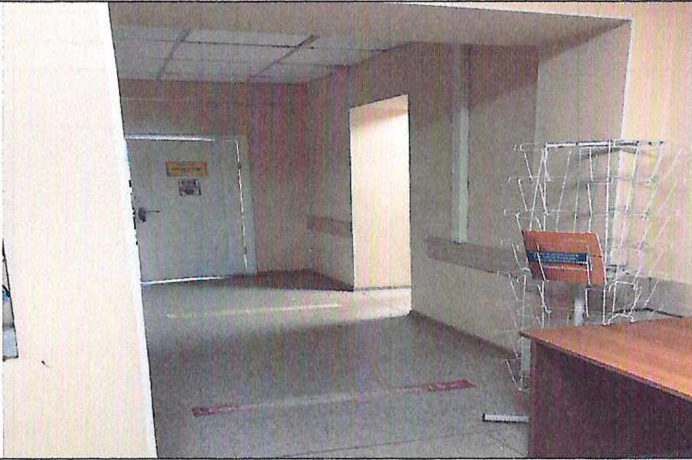
П.6.2.4. СП 59.13330.2020
- высота порога	см	не более 1,4	-	К, О, С		П.6.2.4. СП 59.13330.2020
- ширина дверного проема в свету	см	не менее 90	137	К

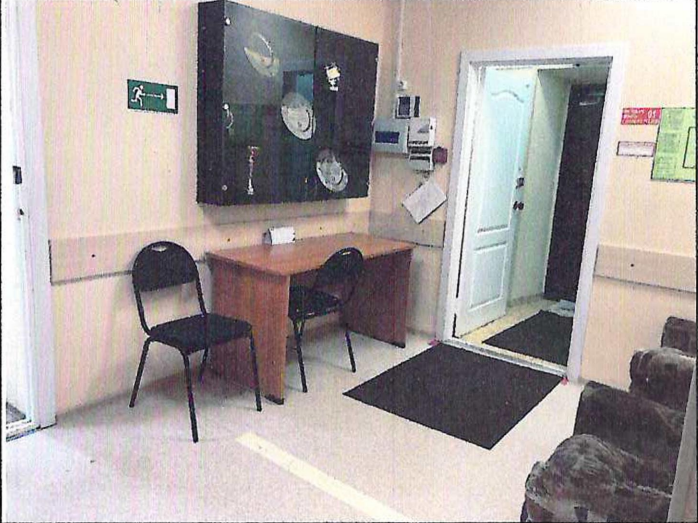
Ширина пути движения кресла-коляски: в одном направлении при встречном движении	см	не менее 150 не менее 180	312	К,О,С

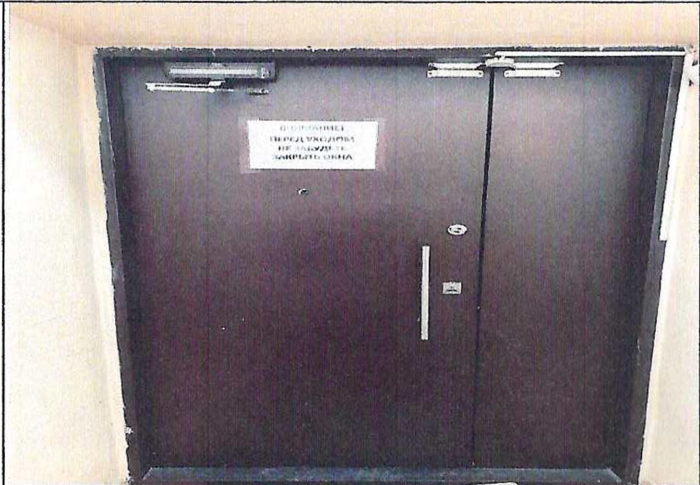
- ширина дверного проема в свету	см	не менее 90	120	К

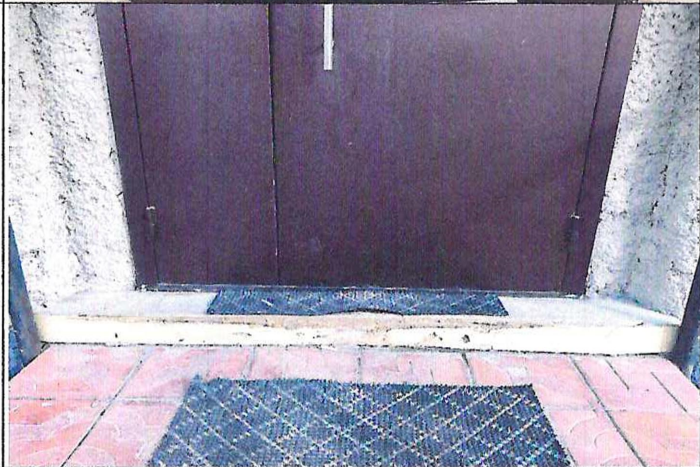
П.6.1.5. СП 59.13330.2020
- высота порога	см	не более 1,4	5,12	К,О,С

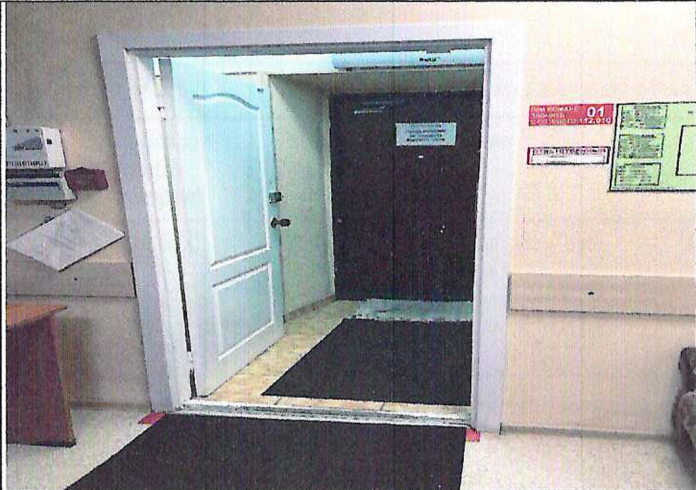
- ширина дверного проема в свету	см	не менее 90	90	К

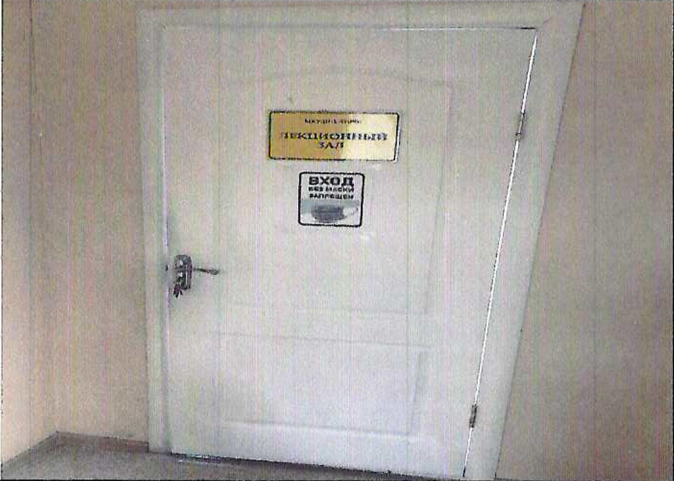
№ п/п	Наименование элементов объекта	Единицы измерения	Норматив	Фактическая величина	Для категор ий МГН*	ФОТО	Примечания
1		3	4	5	6	7	8
	<b>Лекционный зал</b>						
	- ширина дверного проема в свету	см	не менее 90	80	К

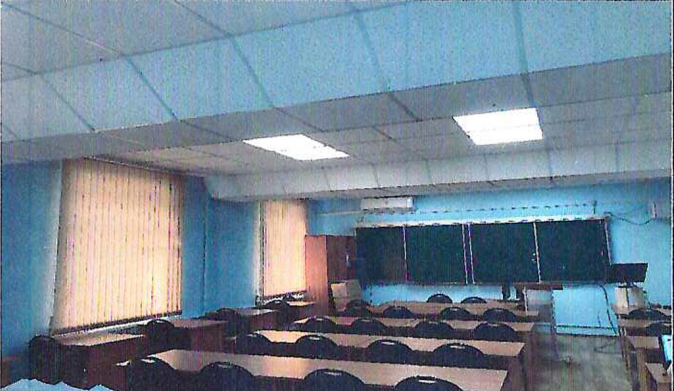
П.6.2.4. СП 59.13330.2020
	- высота порога	см	не более 1,4	-	К,О,С		П.6.2.4. СП 59.13330.2020
	Зона обслуживания	см	150x150	наличие

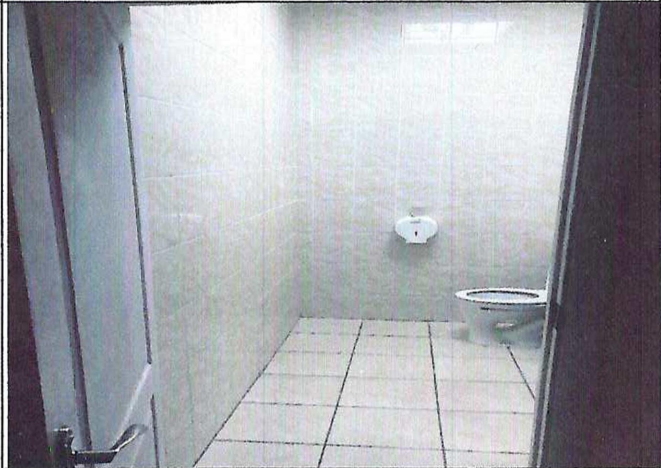
№ п/п	Наименование элементов объекта	Единицы измерения	Норматив	Фактическая величина	Для категорий МГН*	ФОТО	Примечания
1	2	3	4	5	6	7	8
	<b>Санитарный узел</b>						
	Знак доступности помещения на высоте	см	Наличие 135	отсутствие	К,О,С,Г		П.6.3.6. СП 59.13330.2020
	Ширина дверного проема	см	Не менее 90	80	К

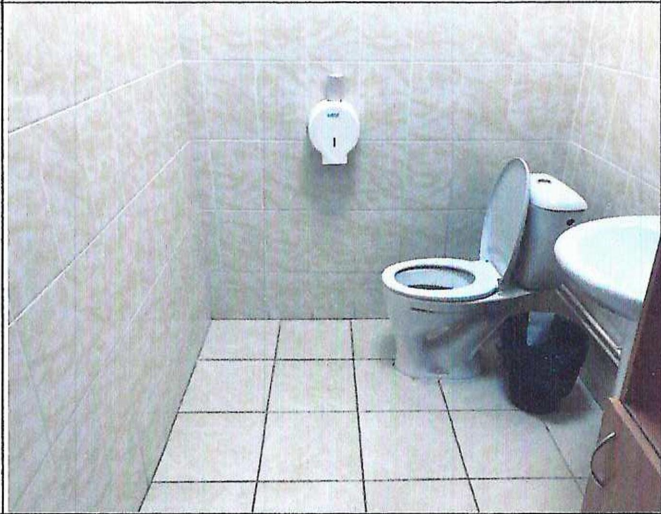
П.6.2.4. СП 59.13330.2020
	- высота порога	см	Не более 1,4	-	К,О,С		П.6.2.4. СП 59.13330.2020
	габариты закрытой кабины уборной	см	Не менее 165x220	205x160	К

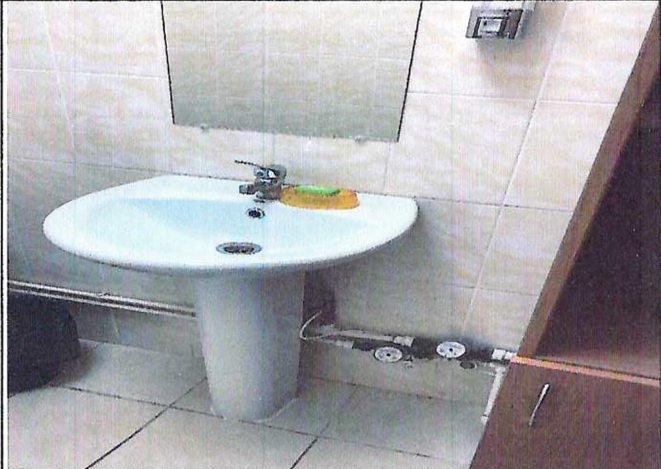
П.6.3.7. СП 59.13330.2020
	-опорные поручни	см	наличие	отсутствие	К, О		П.6.3.3.

наличие	отсутствие			СП 59.13330.2020
	Система тревожной сигнализации (кнопка вызова персонала)						П.6.3.6. СП 59.13330.2020
	Раковина: • высота раковины • опорный поручень	см	75-85 см наличие	85 Отсутствие

Наименование структурно-функциональной зоны	Состояние доступности	Рекомендации по адаптации (вид работы)
Санитарно-гигиенические помещения	ВНД (К,О,С), ДУ (Г,У)	Организационные мероприятия: установить опорные поручни, системы вызова помощи; обучить персонал правилам оказания ситуационной помощи инвалидам.

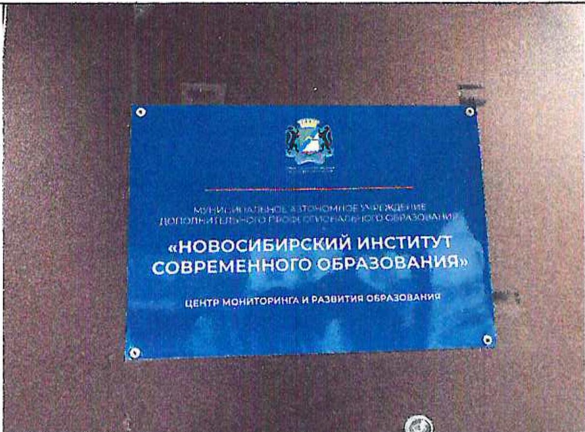
№ п/п	Наименование элементов объекта	Единицы измерения	Норматив	Фактическая величина	Для категории МГН*	ФОТО	Примечания
1	2	3	4	5	6	7	8
	Табло, щиты и другие визуальные средства информации о назначении объекта (предоставляемых услугах)		наличие	имеется	С,У

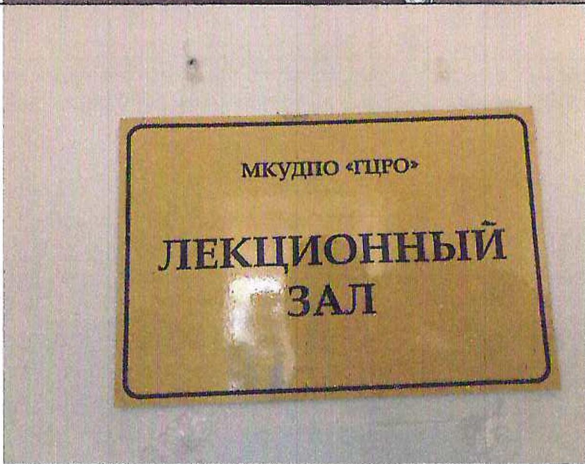
6.5.1,6.5.2 СП 59.13330.2020
	Визуальная информация на контрастном фоне		наличие	имеется	С
